Vindafjord kommune – Tilstandsanalyser omsorgssenter

Tilstandsanalyse Vindafjordtunet

DATO / REVISJON: 10. februar 2026 / 00

DOKUMENTKODE: 10265733-04-TVF-RAP-001

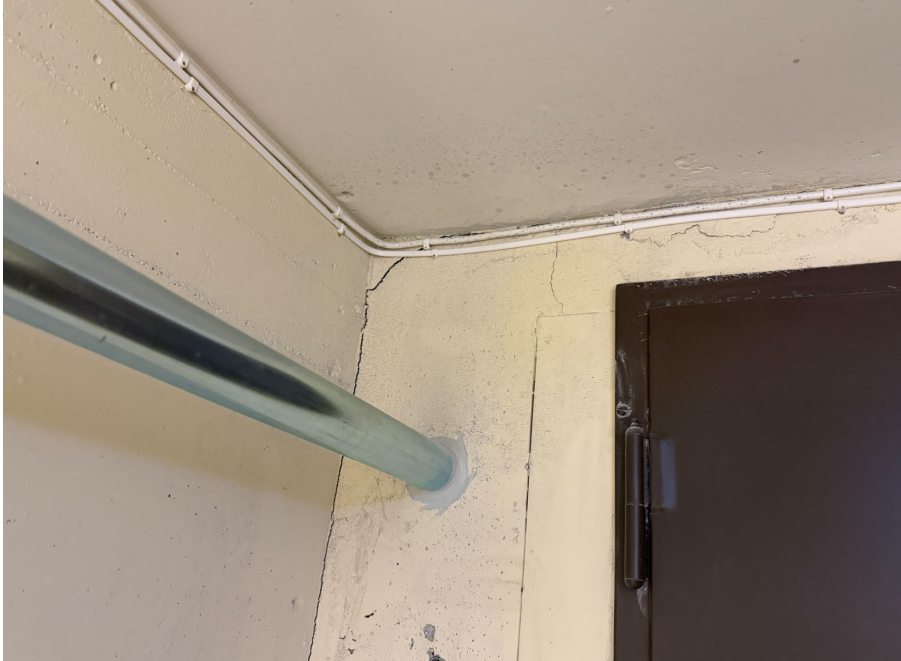
Det er registrert noe sprekkdannelse i innervegger i kjeller, bl.a. i overgang mellom 1961-bygget og 1978-bygget. Det antas imidlertid at dette ikke er av bæremessig konsekvens, kun svinn eller mindre bevegelser i betongen.

Bilde 1. Sprekkdannelse i vegger i kjeller.

Ifm. annen overflatebehandling i betongen bør sprekker og riss tettes. Ved behov brukes elastisk fugemasse.

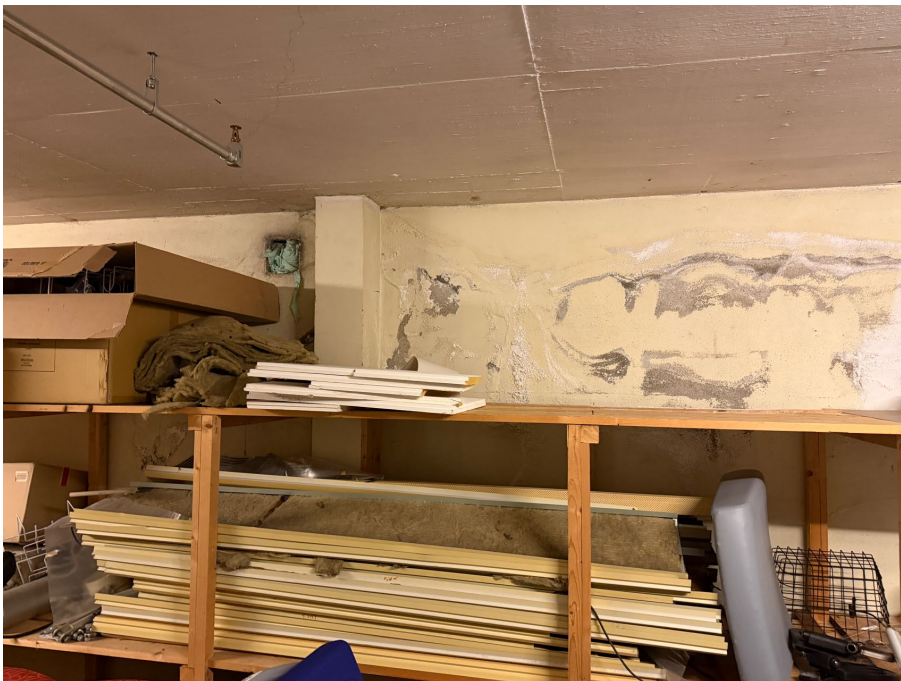
Kjellervegger mot terreng har store mengder fuktmerker/fuktavskalling og kalk-/saltutfelling innvendig, pga. dårlig drenering. Omfanget er så betydelig at flere av rommene trolig ikke kan brukes uten fuktsikringstiltak. Det er ikke kjent hvorvidt det er drenering rundt bygget, men denne er uansett antatt ikke-fungerende. Det er langs fasadene lagt asfalt som skal hindre en del vannpåkjenning rett på veggene, noe som burde redusere mengden fukt i veggen.

Bilde 2. Innvendige fuktskader på kjellervegg, 1961-bygget.

Langs kjellervegger anbefales det å grave opp ned til drenering/underkant fundament, etablere nye drenering, etterisolere veggen med grunnmursisolasjon, og tilbakefylle med drenerende masser. Det anbefales å gjøre det samme i vegg mot vest i 1978-bygget, men det må vurderes nærmere.

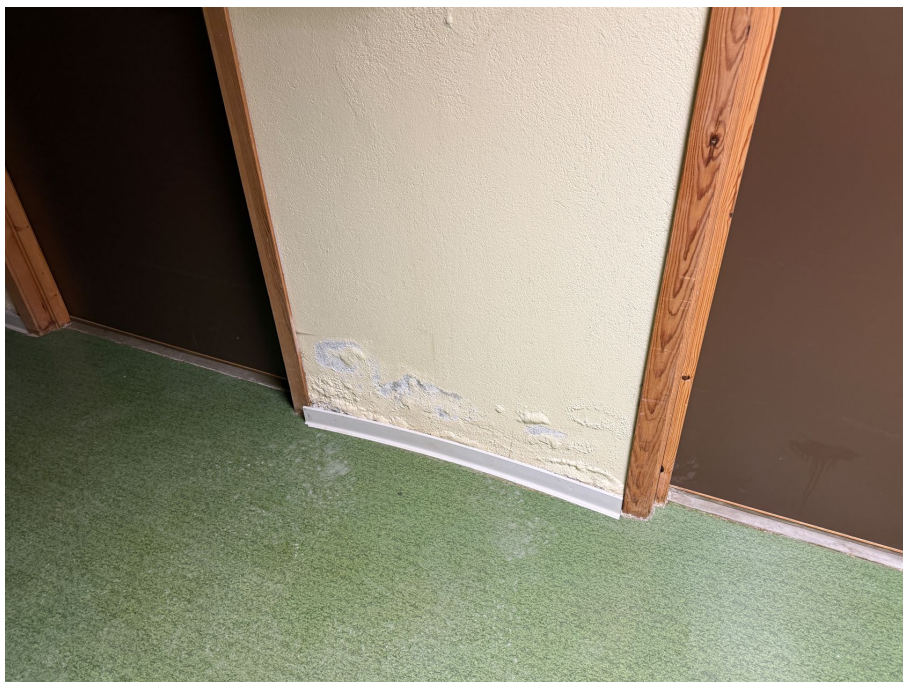
Det er også kraftige fuktskader i form av malingsavskalling og fuktblærer ned mot gulv på mange av innerveggene, noe som også skyldes manglende drenering av gulvet. Skadene går typisk 0,2-0,5 m opp i veggen.

Bilde 3. Innvendige fuktskader på innervegg, 1961-bygget.

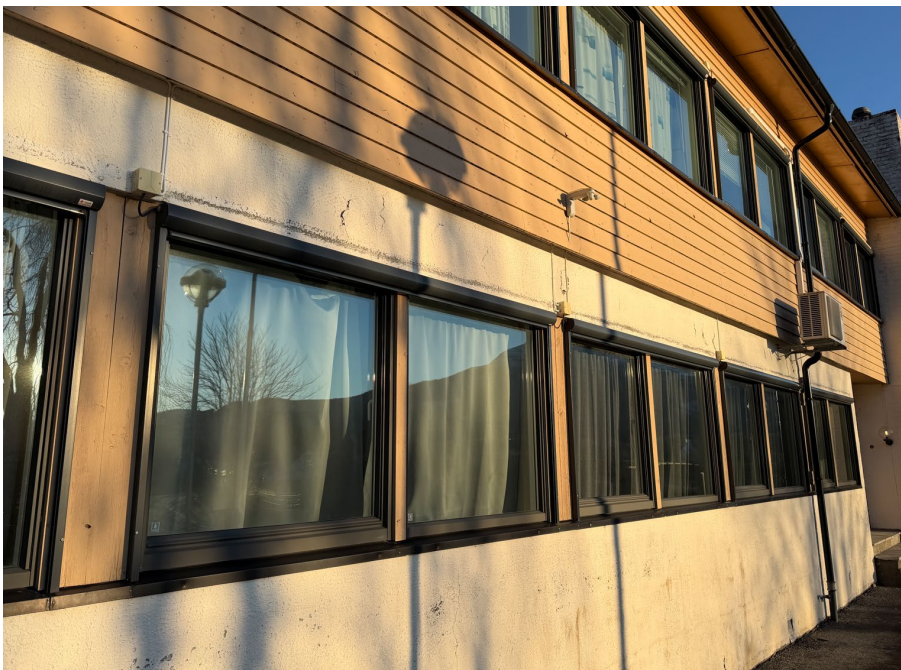
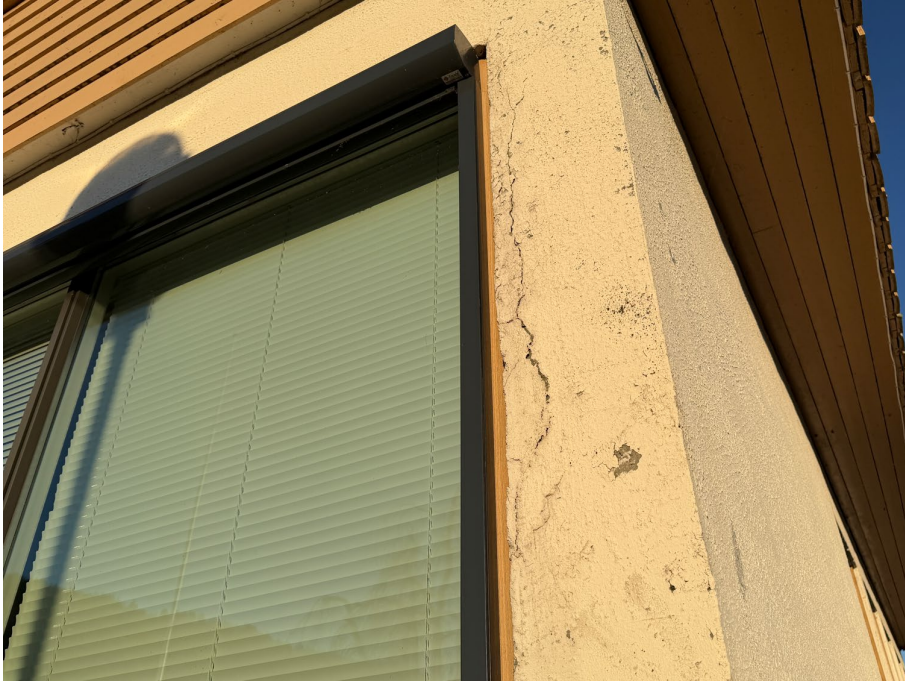
På de synlige betongoverflatene utvendig er det en rekke synlige betongskader, både avskalling og riss, antatt som følge av karbonatisering¹ av betongen. Skadene er generelt ikke dype, slik at det ikke er grunn til å tro dypere karbonatisering en vanlig. Det er m.a.o. armeringsoverdekningen som er for lav ift. alderen. Omfanget av skadene er typisk langt større enn hva som er synlig, og må i tilfelle kartlegges med prøvetaking og innmåling. Slike betongskader repareres etter prinsipp for mekanisk reparasjon, med fremmeisling av betongen, rengjøring/sandblåsing av armeringen, påføring av korrosjonsbeskyttelse, og gjenmørtling. Reparasjonen er svært støyende og omfattende arbeider, som kan vanskeliggjør drift av bygningen når det pågår. Å kle inn betongen bak et isolert og fuktsikret

Bilde 4. Betongskader på betongfasader, 1961-bygget.

Bilde 5. Betongskader på betongfasader, 1961-bygget.

Av hensyn til spesielt energibruk og behov for betongreparasjoner anbefales det å etterisolere hele 1961-bygget, med 100-200 mm isolasjon i utvendig påføring, og kle denne med egnet luftet kledning.

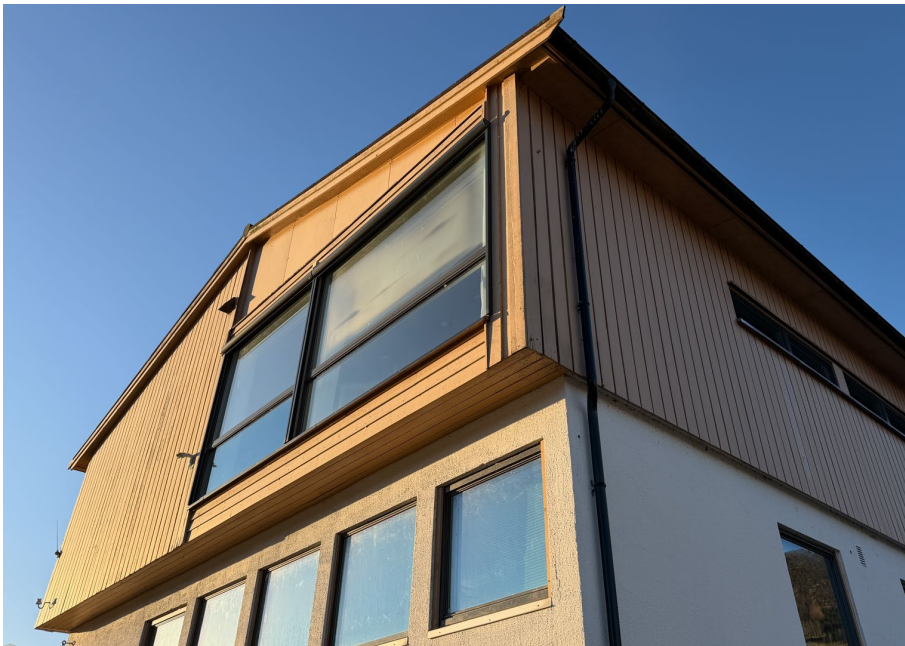
På yttervegger av bindingsverk/trekledning er det noen råteskader på stående kledning, spesielt på fasaden mot øst og mot takkonstruksjonen på 1978-bygget. Det er ikke registrert råteskader på liggende kledning. Det er et parti kledd med plater hvor det er risiko for asbest. Alder på kledning og bakenforliggende vindspærresjikt er av ukjent alder. Malingsbehandlingen er noe slitt, spesielt på dekklister mellom vinduer, men det er fremdeles noen år igjen før behandling er nødvendig.

Bilde 6. Råteskader på trekledning, samt mulige asbestholdige plater, 1961-bygget.

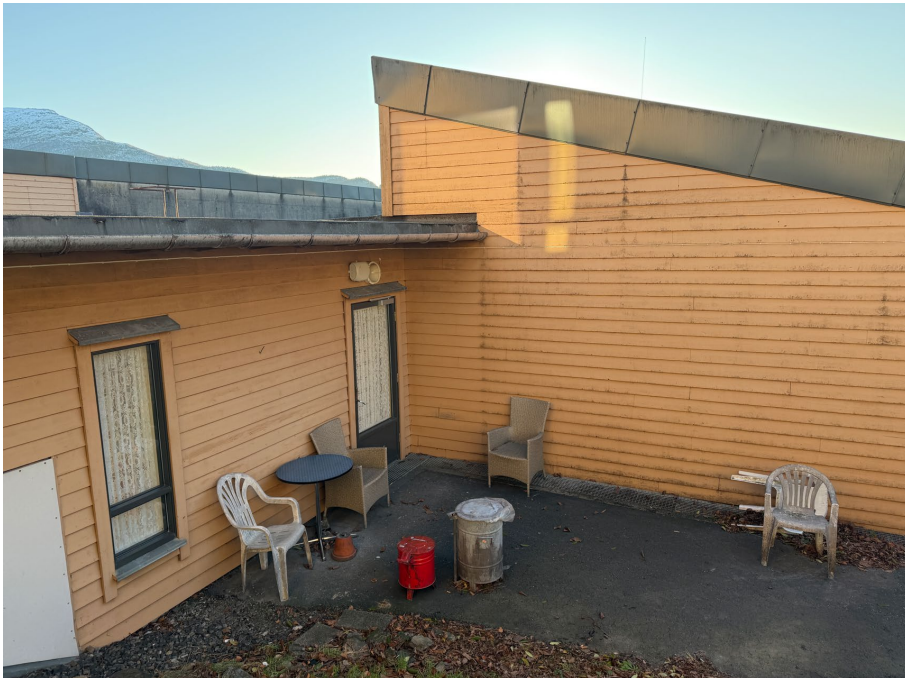
Trekledning er generelt i grei stand, men stedvis er denne ført ned mot og til terreng. Dette vil kunne føre til misfarging av trekledningen, råteskader på selve bordet som kommer på terreng, samt redusert lufting i hele veggen. Trekledning rundt vinduer antas å være like ny som vinduene, og fremstår å være i tilfredsstillende stand.

Bilde 8. Trekleddning, 1978-bygget. Kledning er ført ned på terrenget.

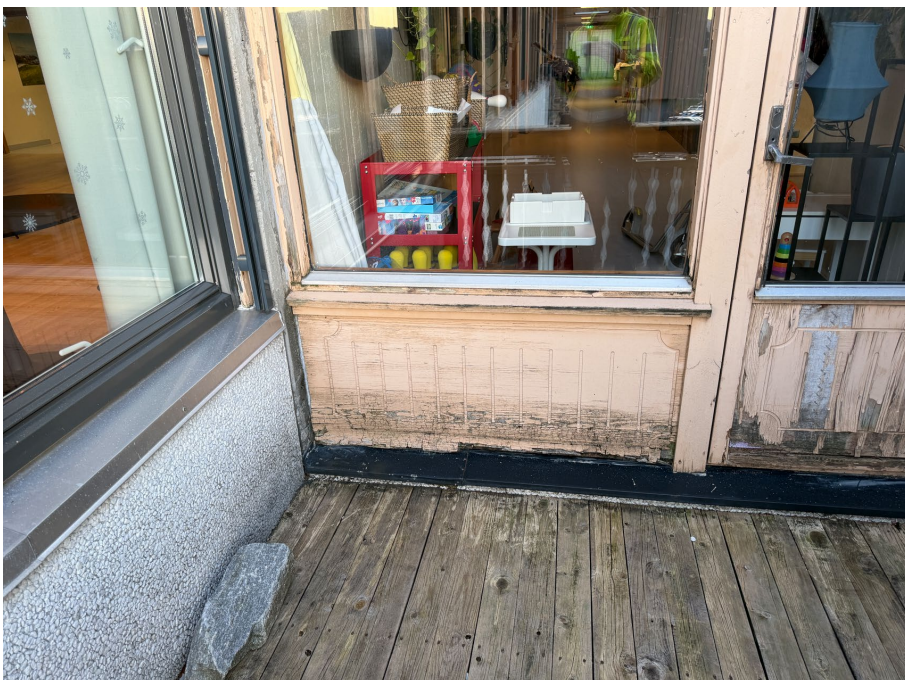
Veggfeltet med trekledning i inntrukket del på østsiden er svært fukt- og råteskadd. Det antas at skadene kan ha svekket vindsperresjiktet bak kledningen også.

Bilde 9. Råteskader på trekleddning, 1978-bygget.

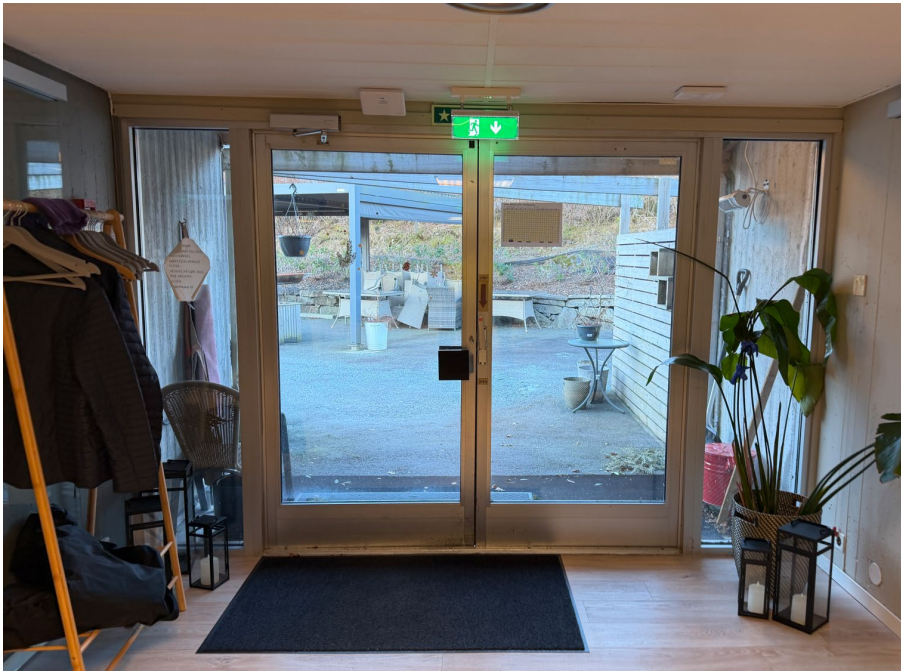
Ytterdører er eldre aluminiumsdører, antatt fra 90-tallet. Det er noen skader og skjevheter som bl.a. fører til gliper og luftlekkasjer. En må imidlertid anta begrenset restlevetid på disse. U-verdien er trolig ikke god nok. I 2. etasje er det en ytterdør mot en liten takterrasse med store fuktmerker og råteskader.

Bilde 11. Eldre inngangsparti med gliper, 1978-bygget.

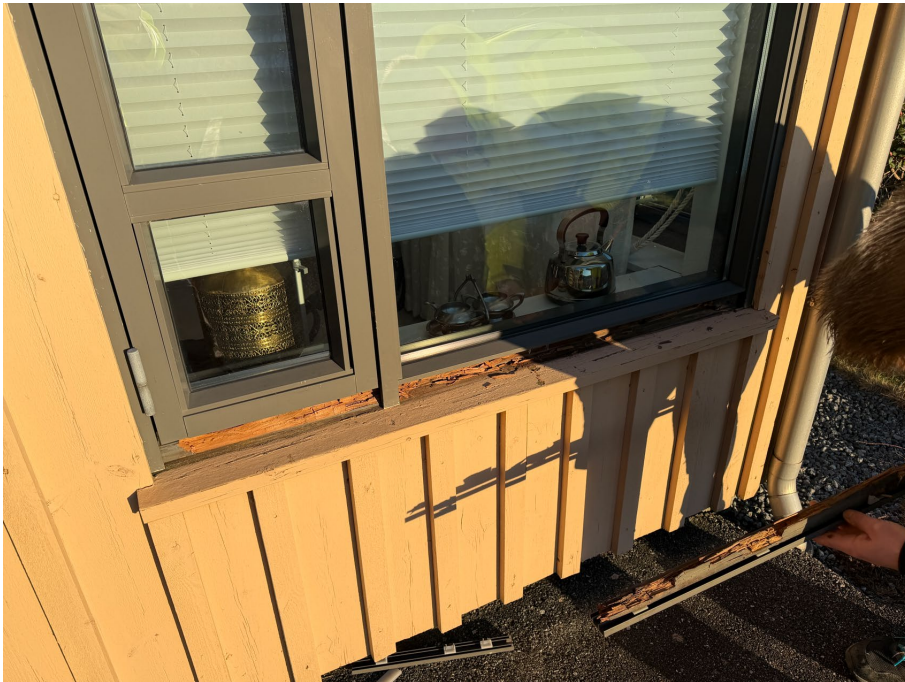
Vinduer er generelt i tilfredsstillende stand stort sett uten registrerte skader. Det er imidlertid registrert kraftige råteskader bak aluminiumsmantling i et vindu i fløy Heimtun. Det er risiko for tilsvarende skader i øvrige vinduer, spesielt de som er mindre beskyttet av takoverbygg og på værutsatte fasader.

Bilde 12. Kraftig råteskade i vindu.

Vinduer med påvist råteskade må skiftes ut. Omfanget er svært usikkert, og en kontroll bør gjøres av utførende ved oppstart av arbeider.

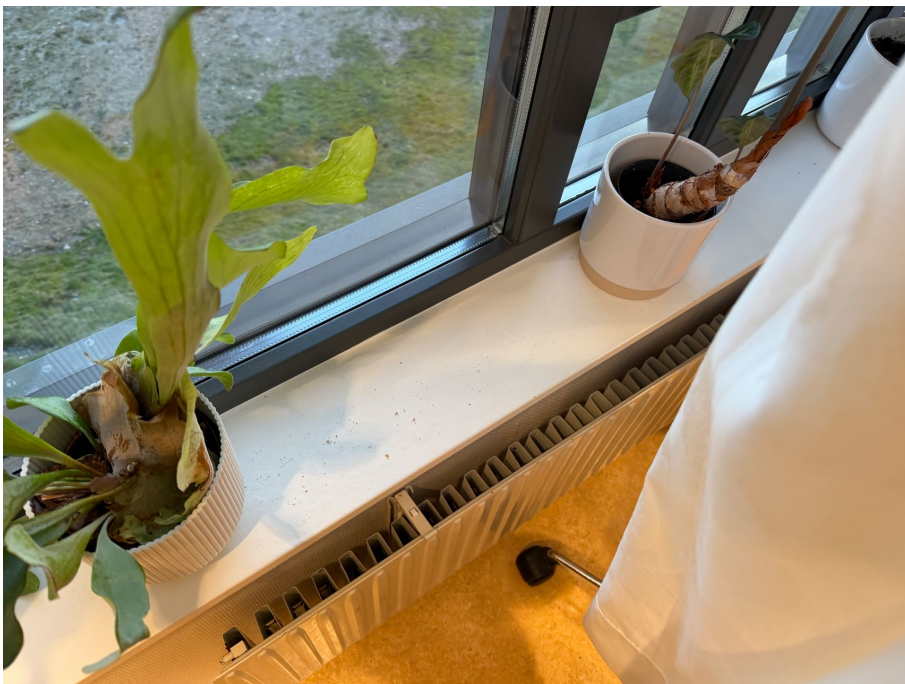
Foringer utformet som blomsterbrett innvendig har imidlertid en del skader, både bruksslitasje og vannskader. Skyldes til dels at det er MDF-foringer som sveller ved relativt liten fuktpåkjenning.

Bilde 13. Typisk fuktskade på foring.

Det anbefales utskiftning av foringer, dersom det gjennomføres andre oppussingsarbeider på vegger, eller ved utskiftning av vinduer.

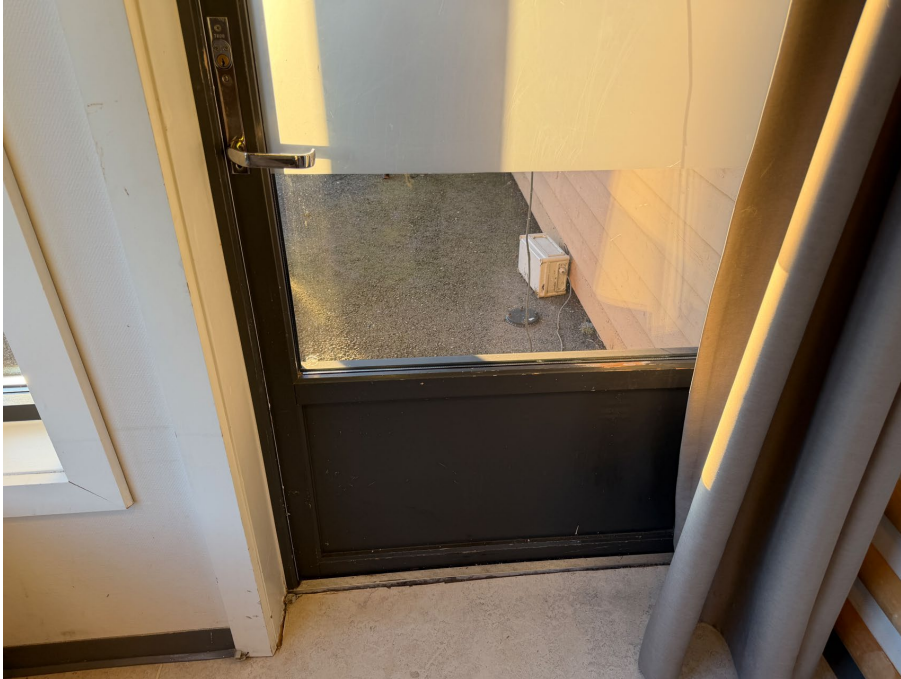
Terrassedører av tre har en del slitasje og fuktmerker. Erfaringsmessig har slike dører relativt lav levetid.

Bilde 14. Typisk slitasje på terrassedør.

Det anbefales utskiftning av alle terrassedører av tre innen de nærmeste 10 år.

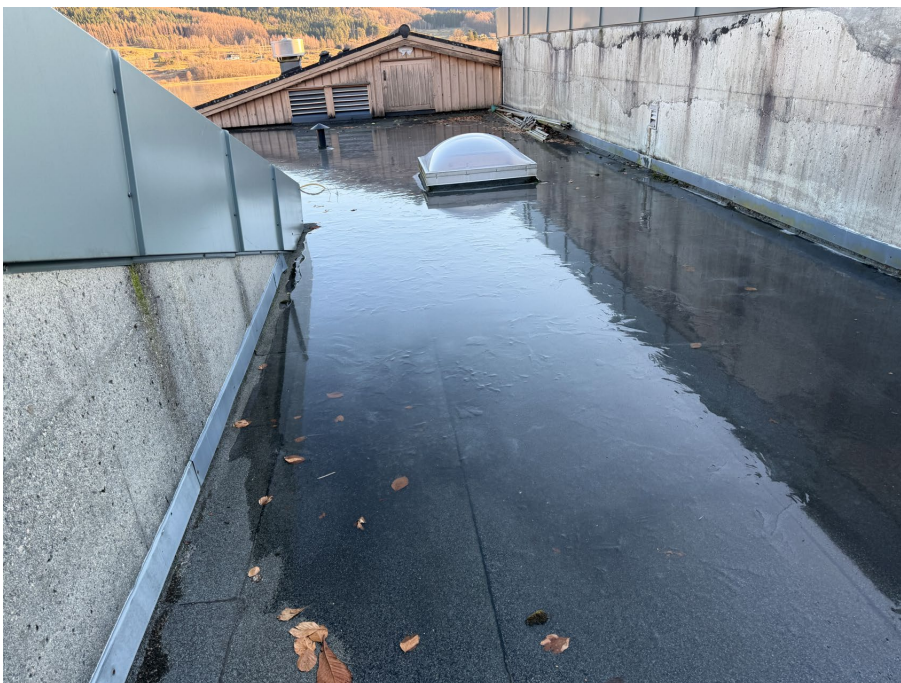
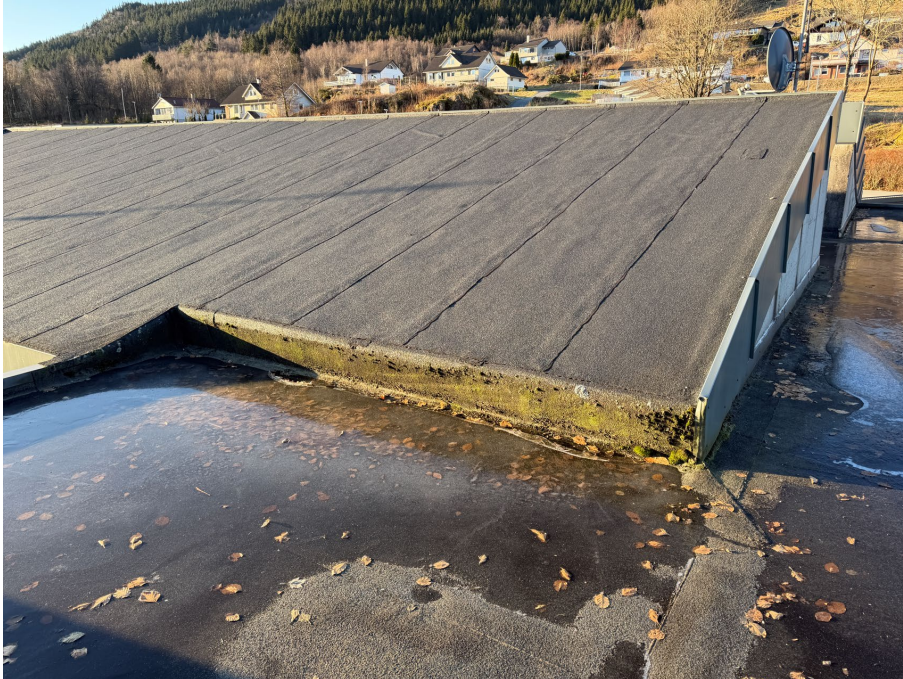
Isolasjonsmengde i tak er ukjent, men uansett for dårlig ift. krav i TEK17. Det er i tillegg flere kraftige kuldebroer gjennom taket der det er bygd takoppbygg i betong. Dette vil i seg selv medføre et høyt energiforbruk og kan i verste fall føre til kondens og muggskader.

Bilde 17. Yttertak med mangelfullt fall og med kraftige kuldebroer (betongvegger).

Bilde 18. Yttertak med mangelfullt fall og med kraftige kuldebroer (betongvegger).

Betongvegger må isoleres utvendig for å redusere kuldebroer.

Ny taktekking legges som asfalttakbelegg, enten mekanisk festet eller ballastert. Det bemerkes at mekanisk feste er svært støyende arbeider.

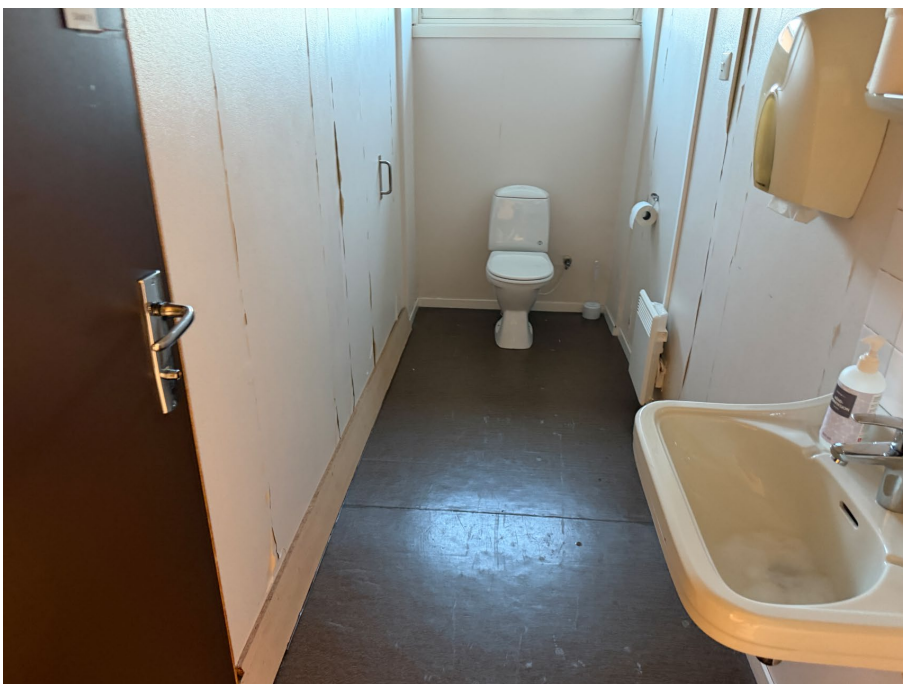
Bilde 20. Toalett med typiske skader på vegg og gulv.

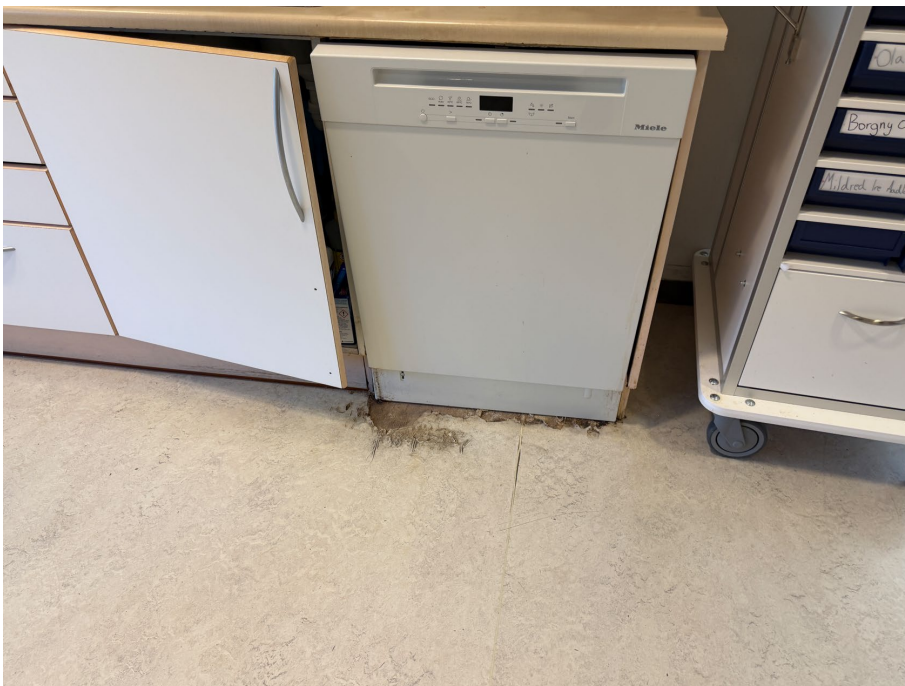
Bilde 23. Typisk omfattende skade på gulvbelegg foran oppvaskmaskin.

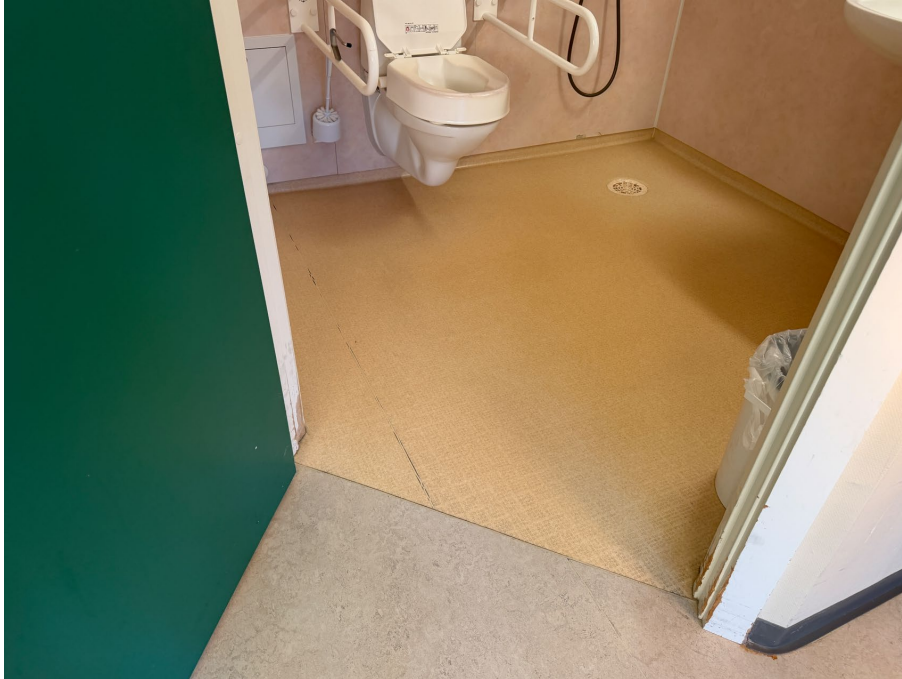
Bilde 24. Skade i skjøt på gulvbelegg på beboerrom.

På baderom på beboerrom er det usikkert hvorvidt en reparasjon av gulvbelegget vil være god nok, men det anbefales at dette forsøkes før ev. utskiftning av hele gulvet/baderommet som ellers har en viss restlevetid.

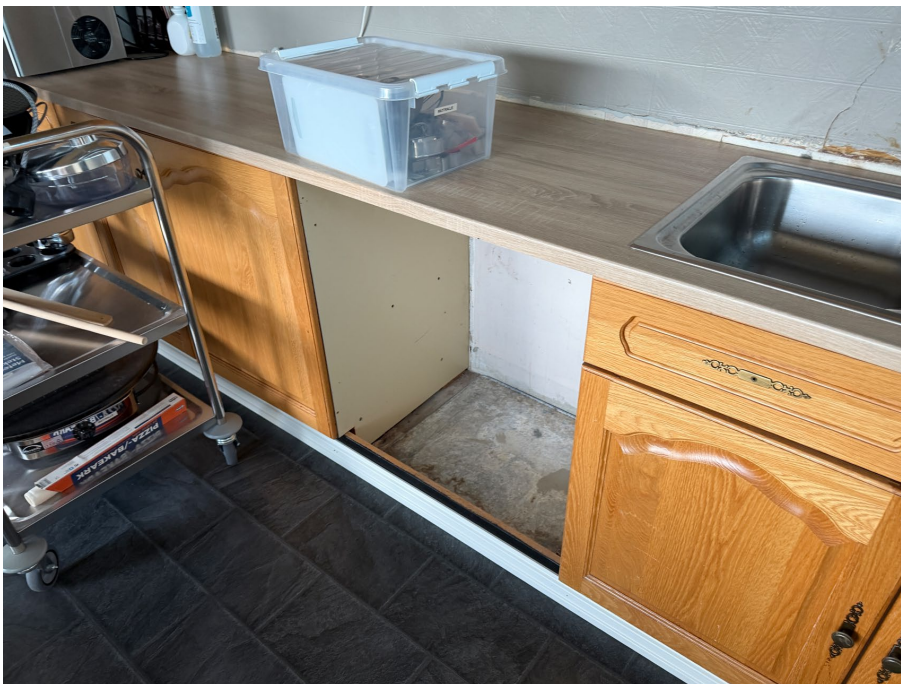
Bilde 26. Eldre kjøkkeninnredning på pauserom med skader.

Det meste av fast innredning anbefales skiftet ut ila. en 10-årsperiode eller ifm. en ev. totalrenovering.

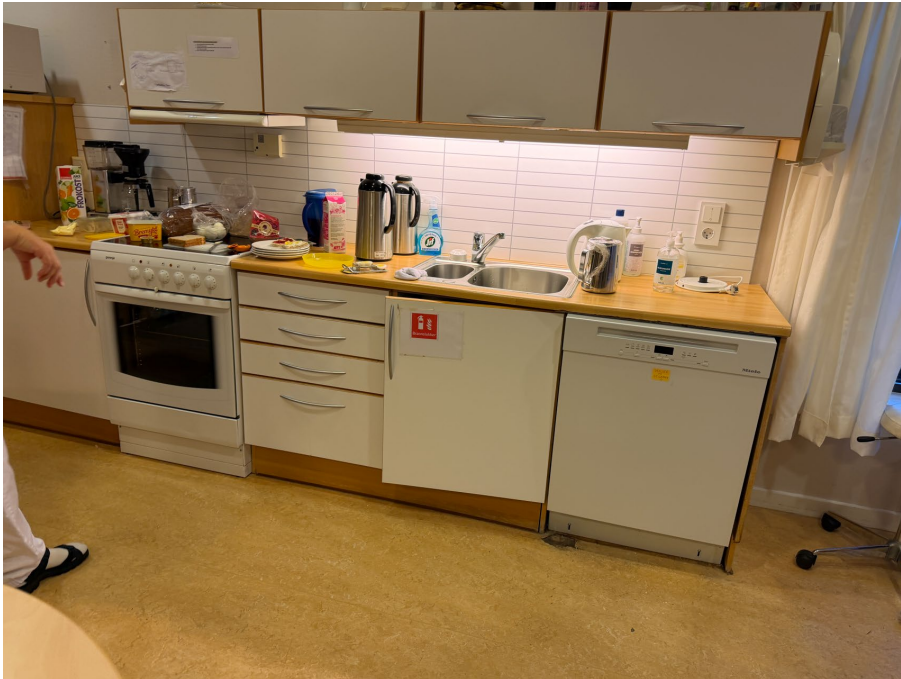
Bilde 27. Kjøkkeninnredning på avdelingskjøkken, med fuktsskadede foringer og benkeplate, samt skade på gulvbelegg.

Avdelingskjøkken anbefales skiftet ut ila. en 10-årsperiode. Bør gjøres samtidig med utskiftning av gulvbelegg, se 2.1.6 *Innvendige overflater*.

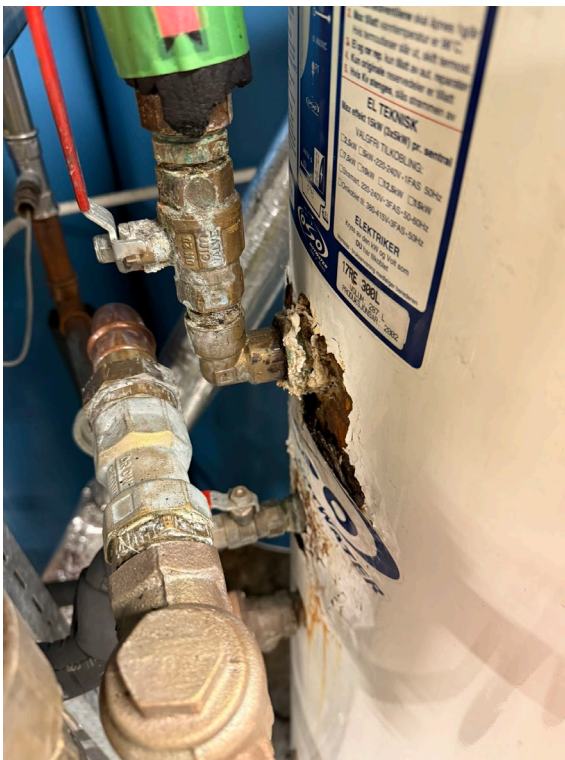
Bilde 29. Skader på bereder fra vannlekkasje.

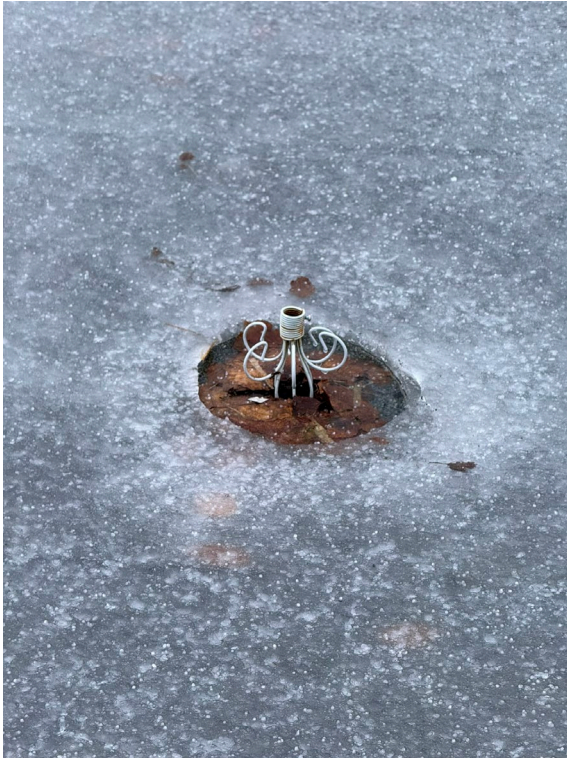
Bilde 31. Provisorisk rist montert sluk takvann.

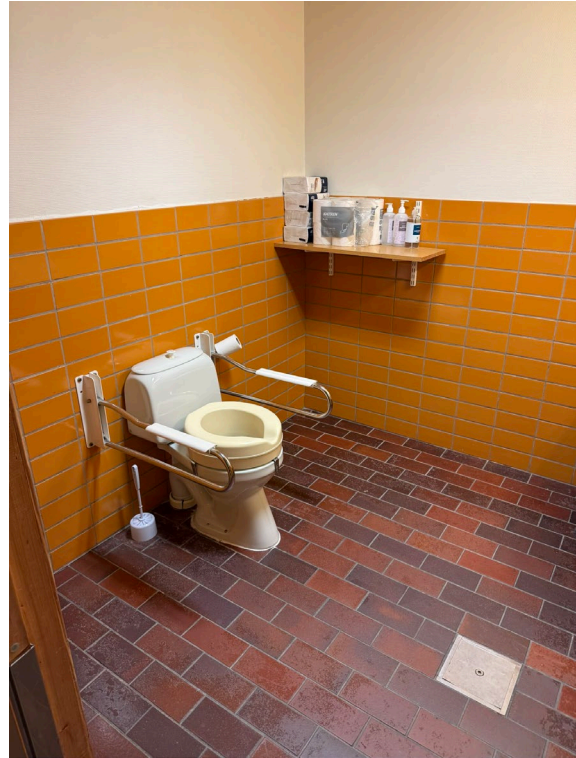
Bilde 32. HCWC moden for utskiftingning.

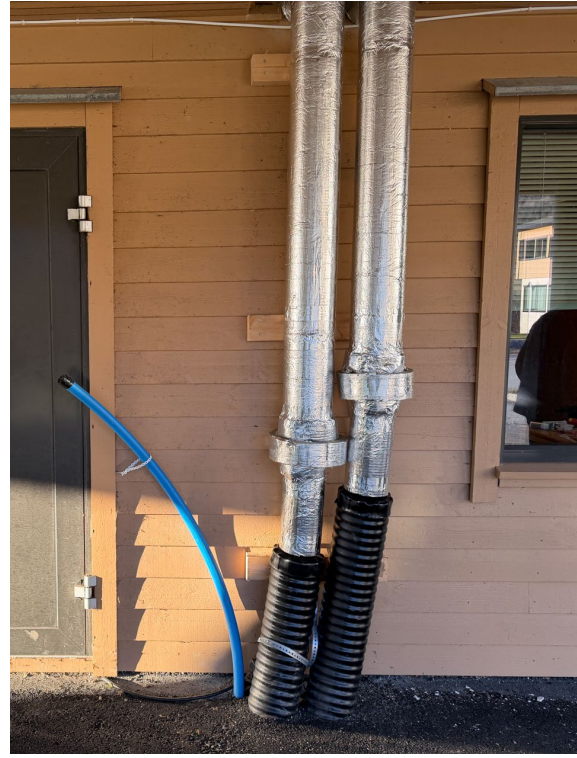
Bilde 34. Fjernvarmerør bør kasses inn.

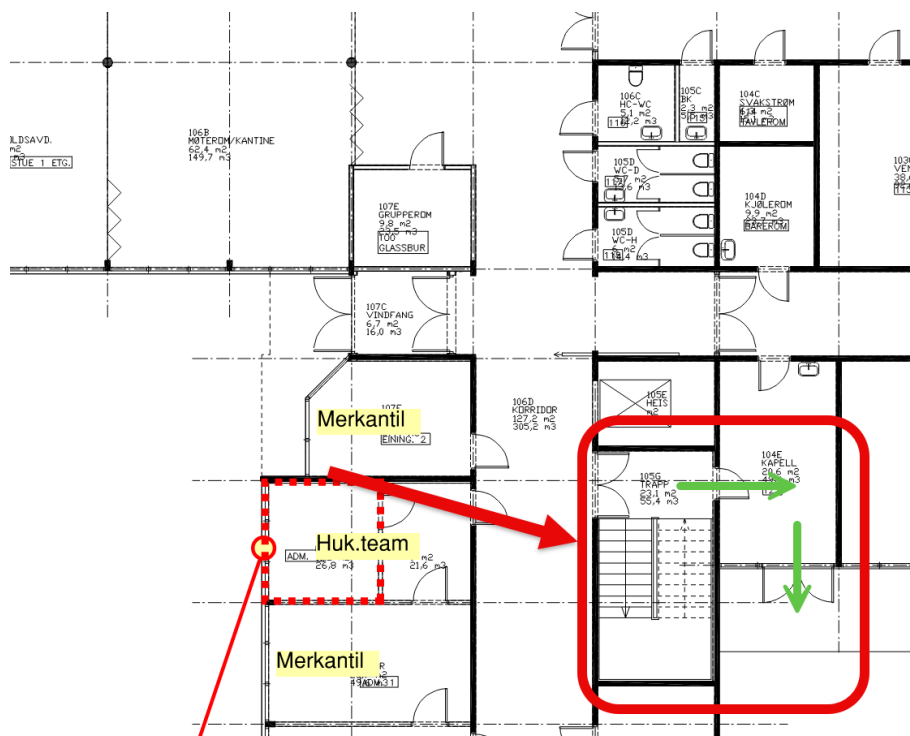
Bilde 52. Eksisterende rømningstrapp har ikke utgang til det fri.

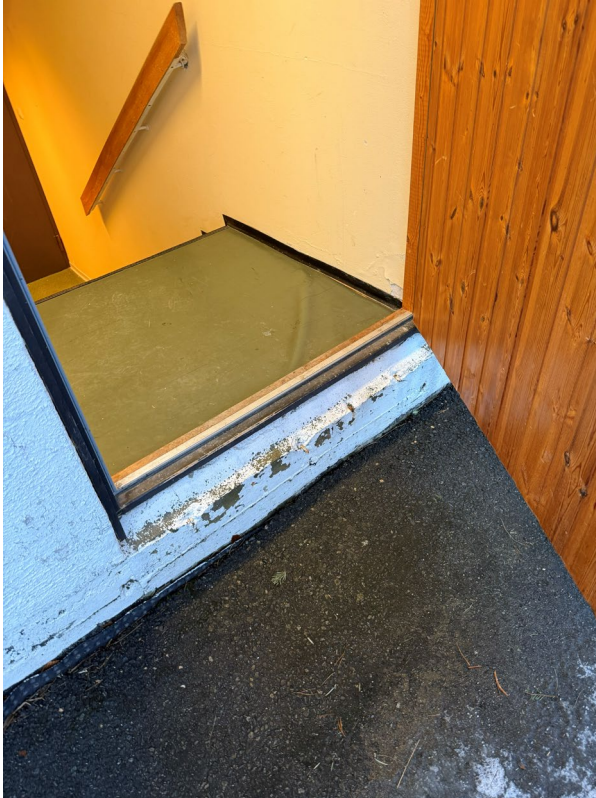
Den andre rømningstrappen fører til det fri. Ved befaring ble det imidlertid observert at selve utgangen har en uheldig høydeforskjell ved dørterskelen. Dette kan medføre snublefare for personer som benytter utgangen, særlig i en rømningssituasjon. Det må derfor iverksettes tiltak for å utjevne høydeforskjellen og redusere risiko for fall, for eksempel ved etablering av rampe eller annen egnet løsning.

Bilde 53. Høydeforskjell ved utgangsdør.

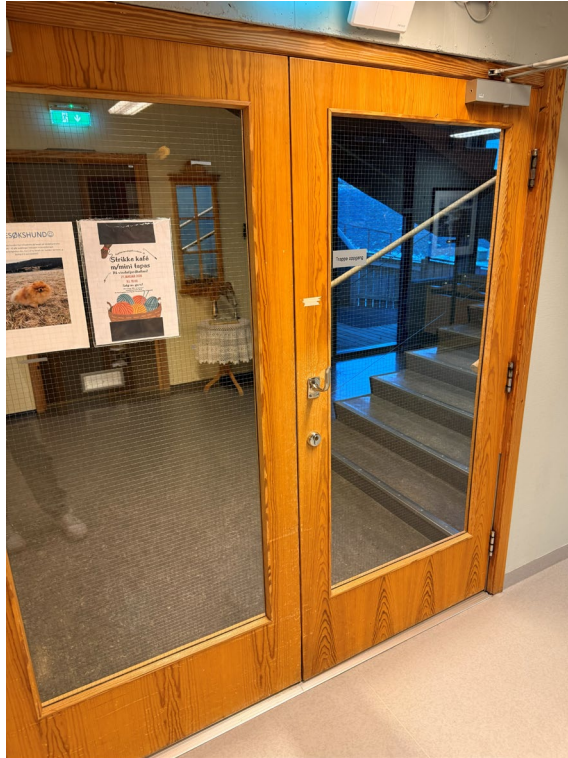
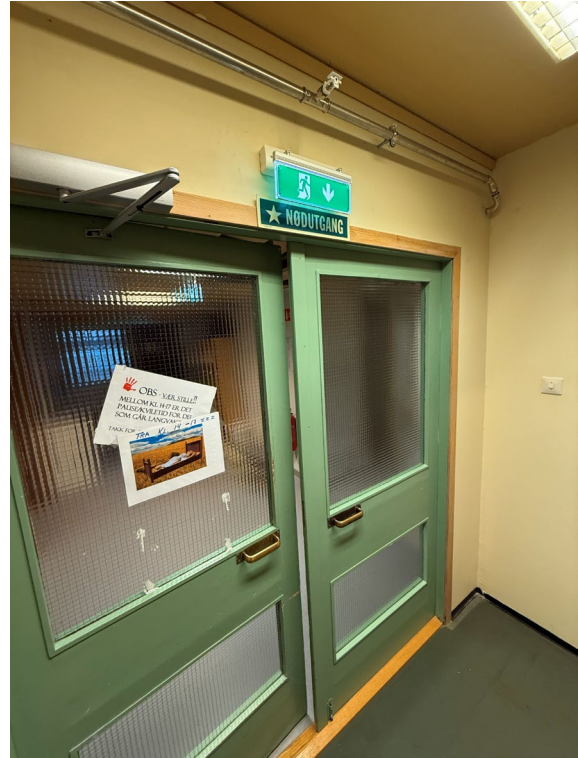
Bilde 54. Dør til rømningstrapp uten brannmotstand.

Bilde 55. Dør til rømningstrapp uten brannmotstand.

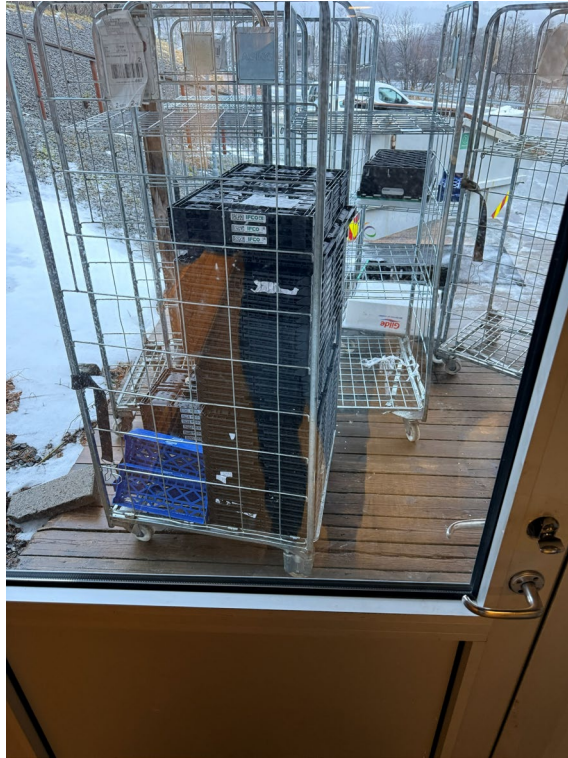
Bilde 56. Blokkering av rømningsutgang.

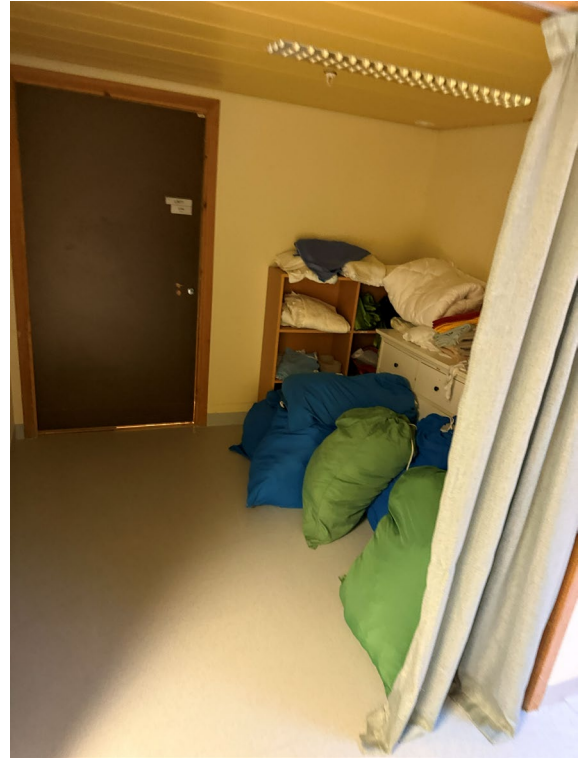
Det er ikke kjent om lagring av brennbart materiale i rømningsveier har vært tillatt eller akseptert i tidligere byggesaker for bygget. Forholdet må derfor vurderes særskilt i forbindelse med utarbeidelse av brannkonsept, herunder opp mot forutsetninger for rømning, brannbelastning og eventuelle kompensierende tiltak.

Bilde 57. Lagring i rømningsvei.

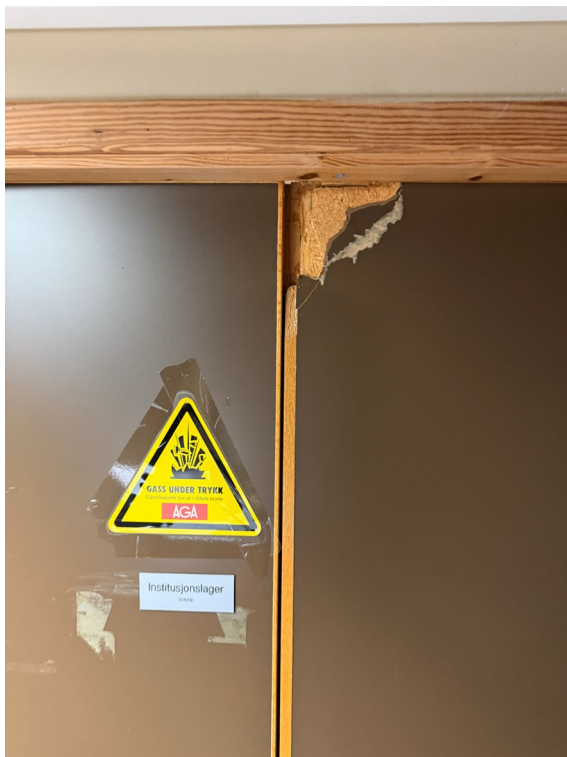
Bilde 60. Skadet branndør

Alle brannklassifiserte dører med observerte skader skal utbedres slik at brannteknisk funksjon gjenoprettes, eller byttes dersom utbedring ikke er mulig eller ikke gir tilstrekkelig dokumenterbar ytelse. Etter utbedring eller utskifting bør det foreligge dokumentasjon som bekrefter at dører og tilhørende brannteknikk igjen ivaretar forutsatt brannmotstand og funksjon, og at dette samsvarer med byggets branntekniske forutsetninger, inkludert eventuelle forutsetninger knyttet til sprinkling og rømningsprinsipp.
