# Vindafjord kommune – Tilstandsanalyser omsorgssenter

Tilstandsanalyse Ølen omsorgssenter

DATO / REVISJON: 10. februar 2026 / 00

DOKUMENTKODE: 10265733-04-TVF-RAP-002

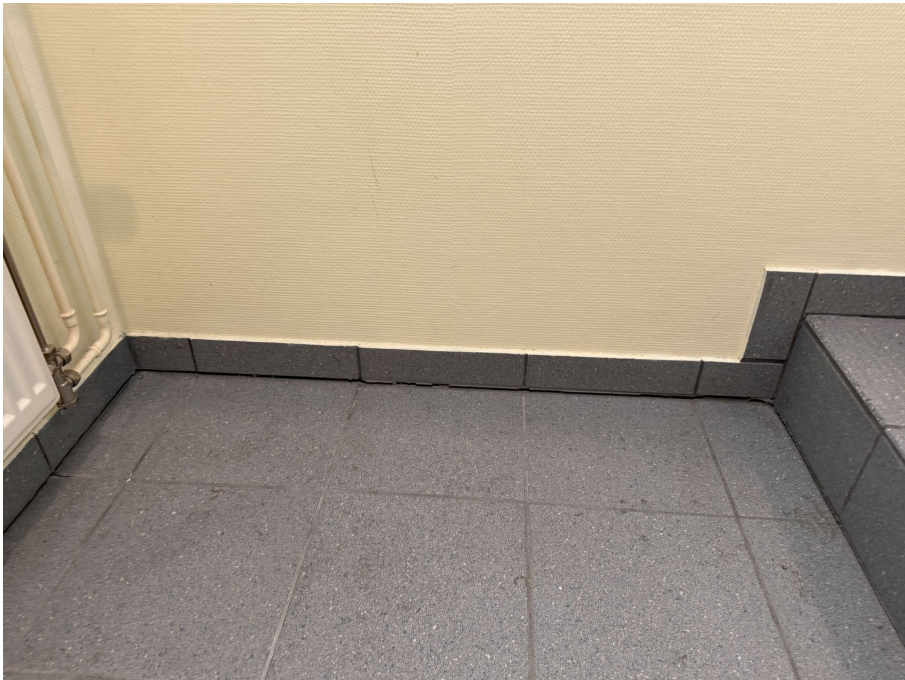
I første etasje er det langs flere vegger med fliser registrert gliper og oppsprukne fuger mellom kantflis og gulvflis, f.eks. i trapperom. Årsaken antas å være at gulvet har satt seg mer enn veggene som er fundamentert. Det antas å være av liten konsekvens, utover selve sprekkene.

Bilde 1. Glippe mellom kantflis og gulvflis pga. bevegelser.

235	Utvendig kledning og overflate	Reparasjon/utbedring av teglforblending. Spekking av fuger på teglforblending. Tilordning av mer lufting/drenering i bunn.	1	2	Ø	-	1 570 000
236	Innvendig overflate	Se 246 Kledning og overflate.	i.r.	i.r.	-	-	-
237	Solskjerming	Ingen avvik registrert.	1	1	Ø	-	-
238	Utstyr og komplettering	Ikke relevant.	i.r.	i.r.	-	-	-
<b>24 Innervegger</b>							
241	Bærende innervegger	Ingen avvik registrert.	1	0	-	-	-
242	Ikke-bærende innervegger	Ingen avvik registrert.	1	0	-	-	-
243	Systemevegger, glassfelt	Ikke relevant.	i.r.	i.r.	-	-	-
244	Vinduer, dører, foldevegger	Ingen avvik registrert.	1	1	H	-	-
246	Kledning og overflate	Vedlikeholdsmaling.	1	1	E	140 000	140 000
248	Utstyr og komplettering	Ikke relevant.	i.r.	i.r.	-	-	-
<b>25 Dekker</b>							
251	Frittstående dekker	Ingen avvik registrert.	0	0	-	-	-
252	Gulv på grunn	Reparasjon av setningsskader mellom gulv og vegg, fuging o.l.	1	0	-	-	50 000

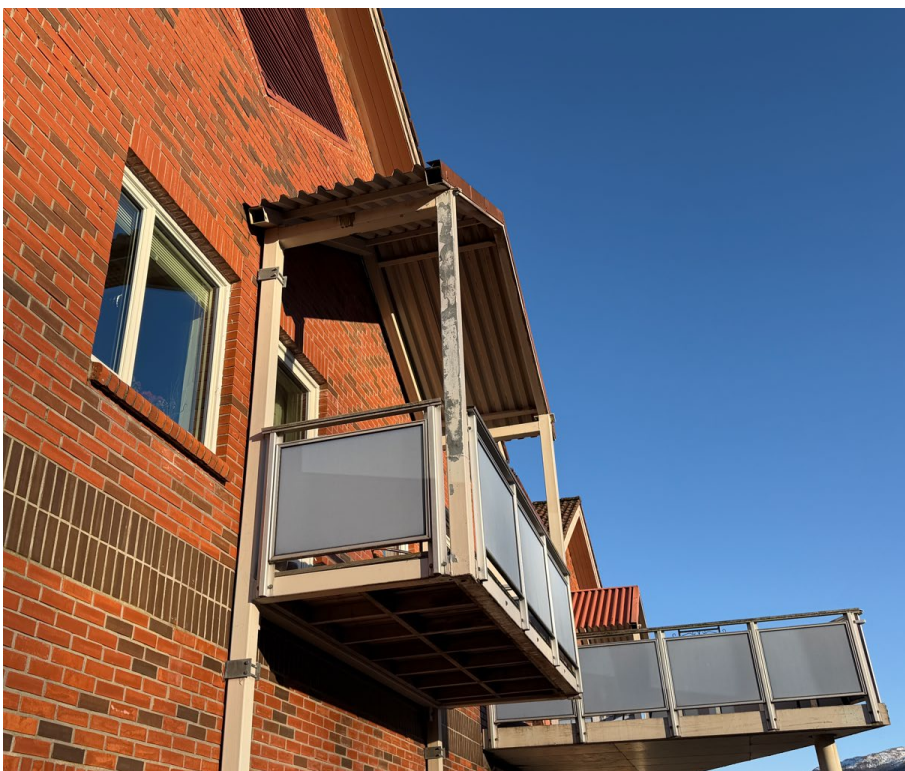
Utvendige stålsøyler og bjelker til balkonger er i fin stand, men malingsbehandlingen flasser av i store områder. Det er først og fremst et estetisk problem, men kan svekke levetiden til stålet.

Bilde 2. Malingsavskalling på utvendige stålsøyler.

Stålsøyler og stålbjelker utvendig bør overflatebehandles. Løs maling ev. rust skrapes/pusses vekk, før flatene renses og stålbørstes. Deretter gis flatene et korrosjonsbeskyttende grunnstrøk og toppstrøk med maling.

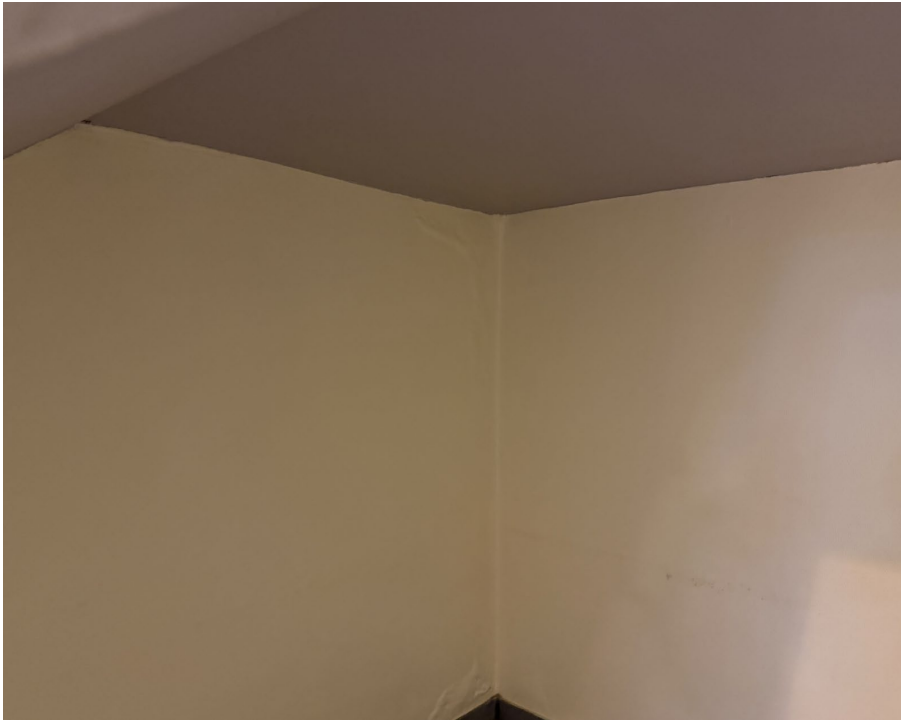
Siden det kun er malte betongoverflater vil konsekvensen av fuktinntrengning være marginal. Omfanget er også tilsynelatende begrenset.

Bilde 3. Malingsavskalling i vegg mot terreng pga. fukt.

Ingen tiltak anbefales mtp. fuktskader på vegg. Det anbefales imidlertid å ikke kle inne konstruksjoner mot terreng slik at fukt kan tørke ut. Det anbefales også å unngå lagring mot vegger.

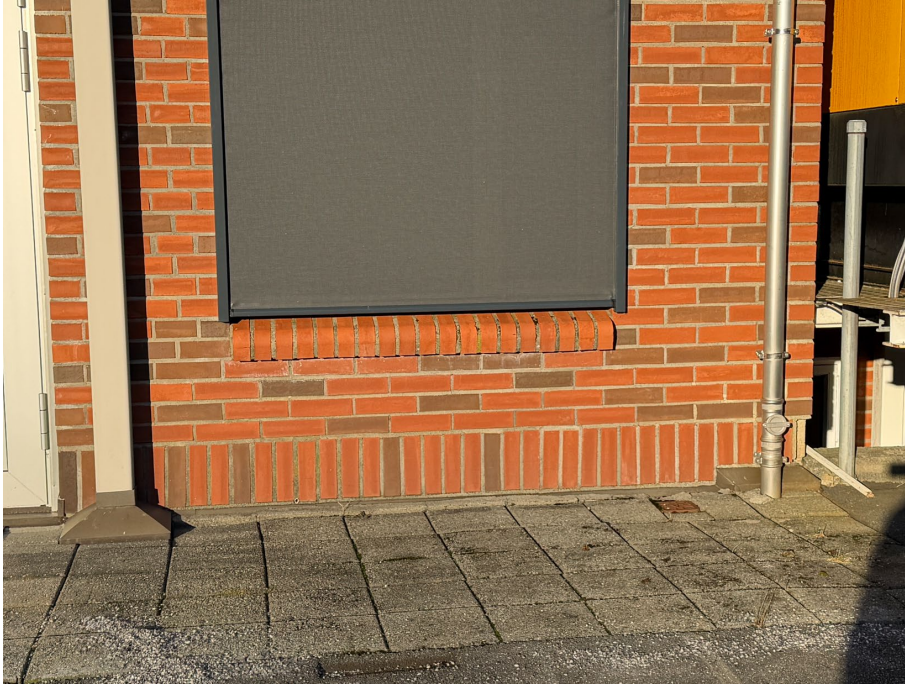
Bilde 4. Teglförblending med kun ett drensnull på ca. 2,5 m.

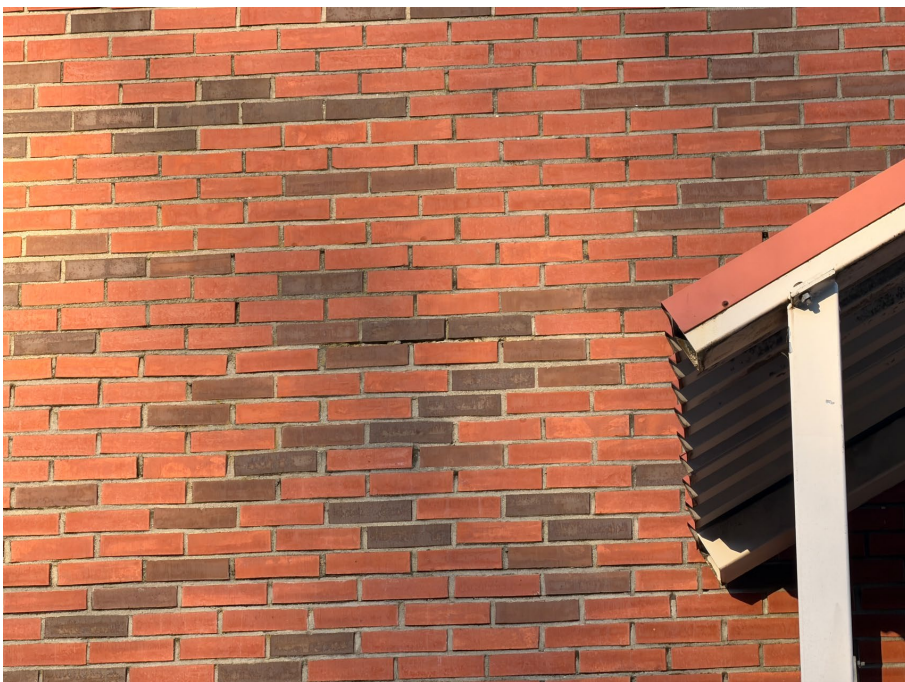
Selve steinen er uten frostskafer eller sprekker. Det er imidlertid en del områder på fasadene med forvitrede teglfuger. Dette gjelder og de fleste vannbrett bygd i tegl, hvor vannpåkjenningen er betydelig større.

Bilde 5. Teglförblending med forvitring av fuger.

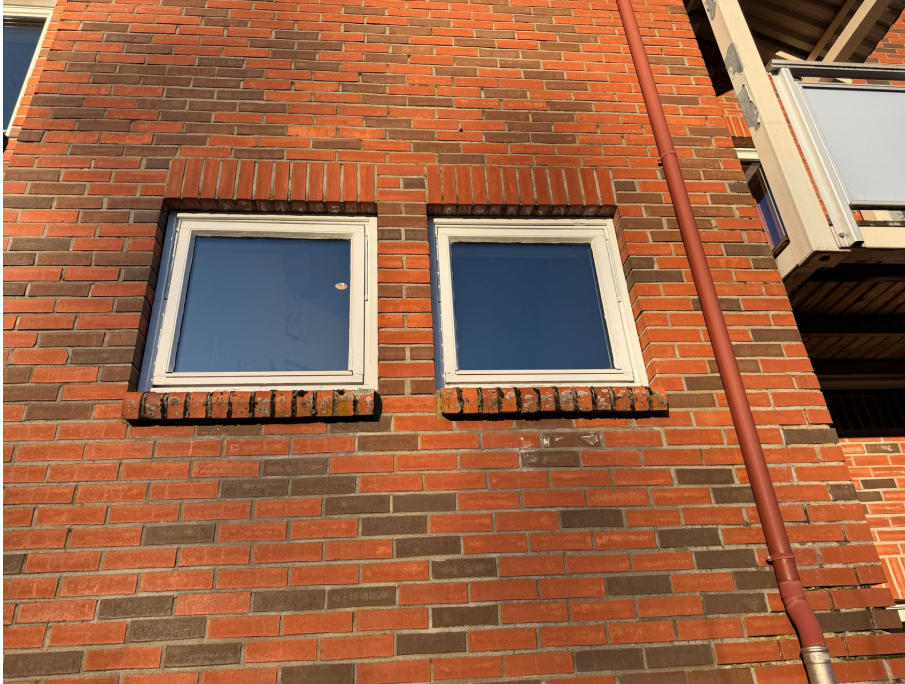
Bilde 6. Forvitring av fuger på vannbrett, samt kraftig forvitring på vegghjørne.

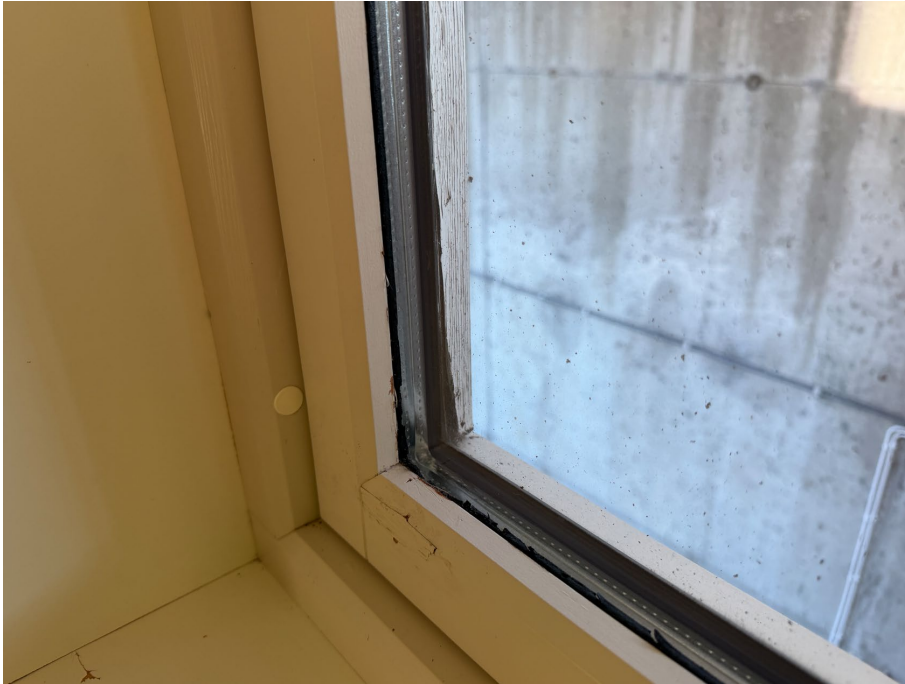
Vinduer delvis fra byggeår og delvis skiftet ut ca. 2013-2015. Det er også noen nyere vinduer. Det estimeres at omtrent halvparten er skiftet ut. Årsaken til utskiftningen er ukjent, men trolig råteskader pga. dårlig kvalitet.

Bilde 7. Råteskadd glasslist på eldre vindu.

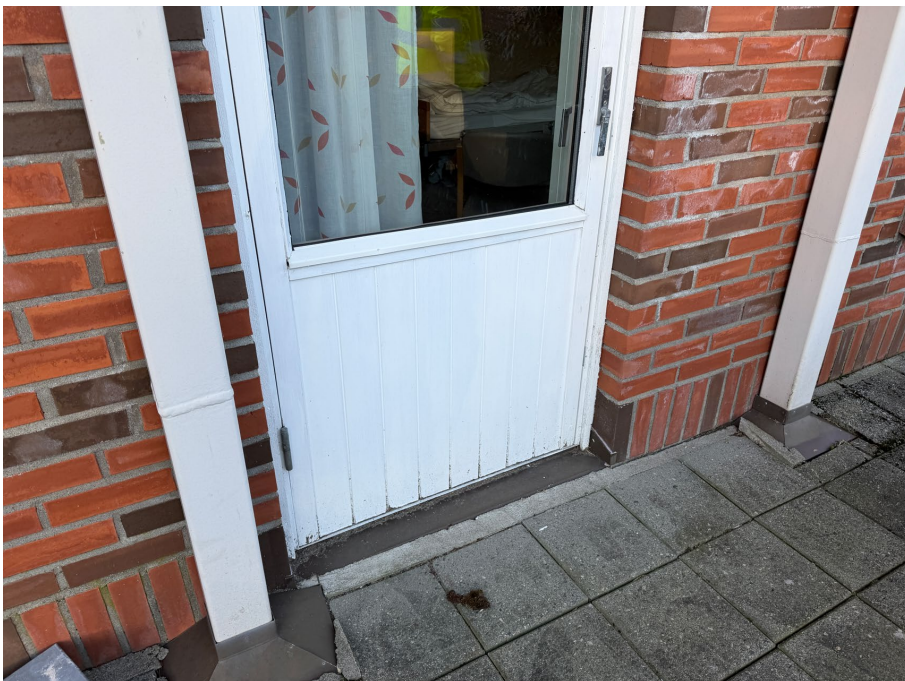
Terrassedører av tre er hovedsakelig fra byggeår, og har en del slitasje og fuktmerker.

Bilde 8. Terrassedør med mindre råteskader i dørblad og glasslister.

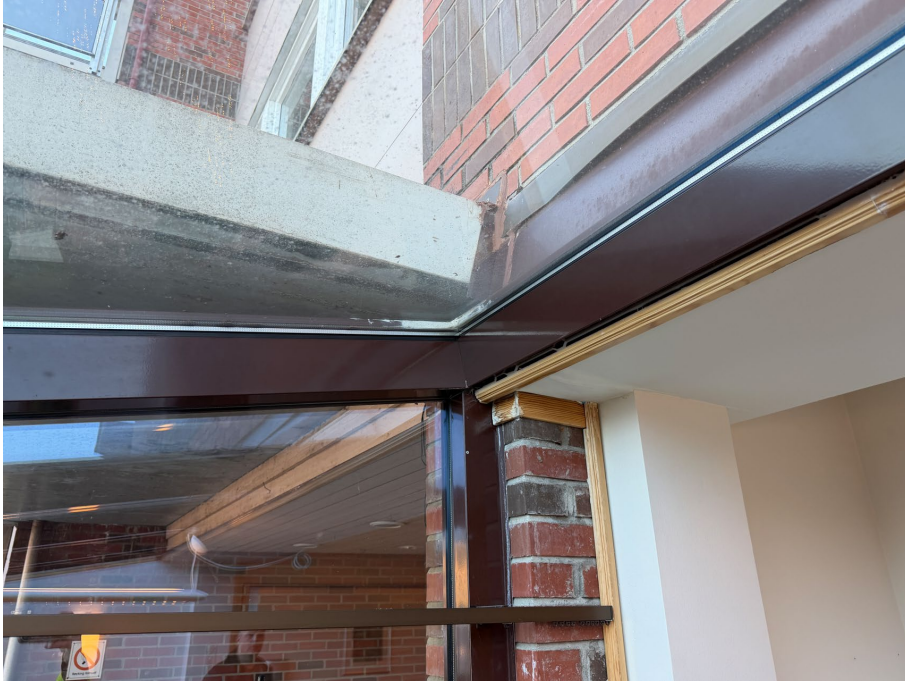
I vinterhager på nordsiden er det tegn til lekkasjer mot teglvegger. En av dem er tilsynelatende pågående. Det er gjort forsøk på tettetiltak med fugemasse, men trolig er ikke vinterhagen tilfredsstillende avsluttet/tettet bak teglforblending.

Bilde 9. Lekkasjepunkt i vinterhage.

Lekkasje i vinterhage bør utbedres. Dette krever trolig omfattende åpning av teglforblending i overkant.

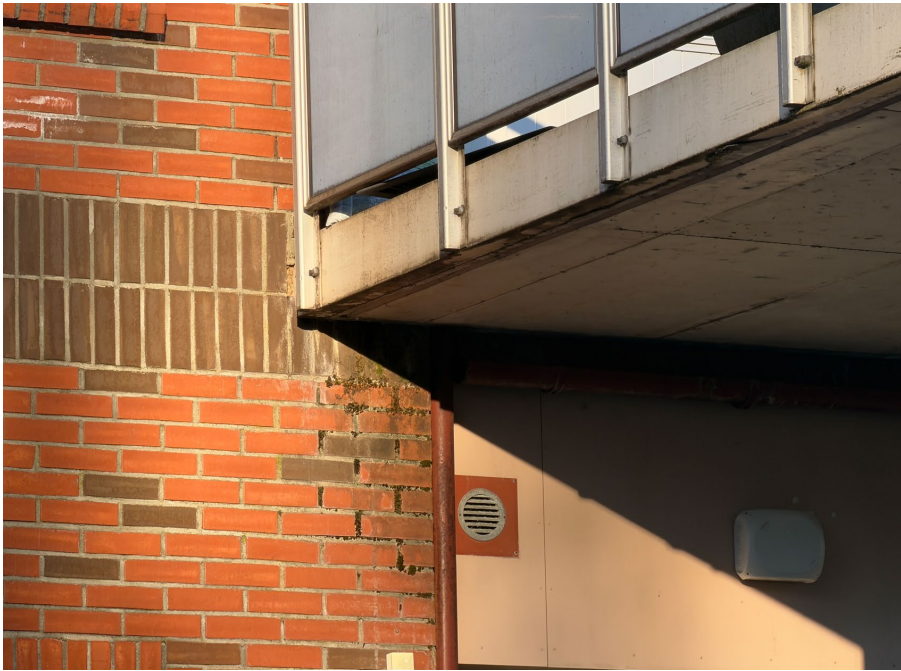
Bilde 10. Rennemerker på vegg fra balkong.

Som minimum må terrassebord av tre rengjøres og overflatebehandles, men det bør påregnes utskiftning av en god del innen 10 år. Balkonger og rekkverk generelt bør rengjøres.

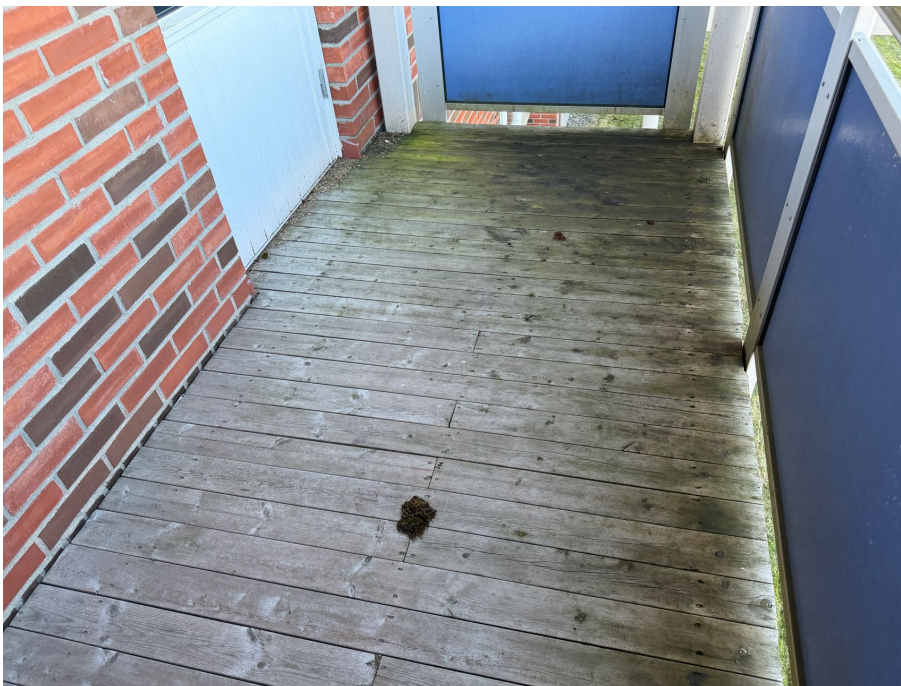
Bilde 11. Typisk balkongdekke av tre.

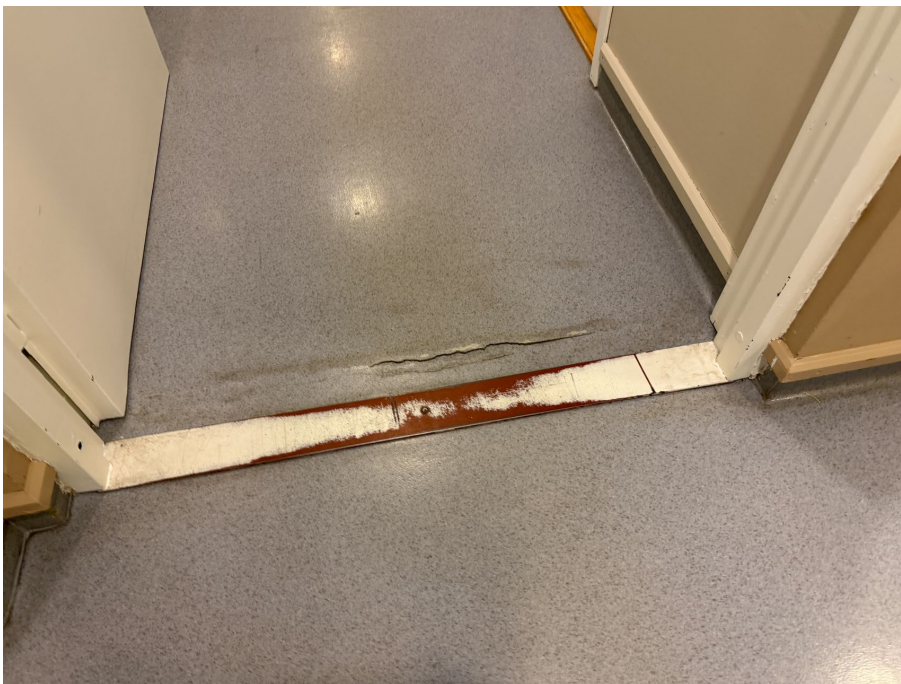
De fleste gulvbelegg antas å være originale, og har dermed oversteget forventet teknisk levetid på 25 år. I korridorer og fellesrom er de generelt i relativt dårlig stand, noe som stort sett skyldes høy alder og bruksslitasje. Det er en del tilfeller av sprekker og åpne skjøter i gulvbeleggene. I birom og våtrom er tilstanden generelt en del bedre. I 1. etasje er det flere tilfeller hvor gulvbelegget har sprukket i

bretten i oppkanten langs vegger, selv om belegget ellers fremstår i fin stand. Noen av disse skadene er reparert.

Bilde 12. Typisk skade på gulvbelegg.

255	Gulvoverflate	Skifte eldre gulvbelegg, samt reparere skader i eksisterende gulvbelegg.	2	2	H	1 180 000	1 180 000
256	Faste himlinger og overflatebehandlinger	Ingen avvik registrert.	1	0	-	-	-
257	Systemhimlinger	Ingen avvik registrert.	1	0	-	-	-
258	Utstyr og komplettering	Ikke relevant.	i.r.	i.r.	-	-	-
<b>26 Yttertak</b>							
261	Primærkonstruksjon for yttertak	Ingen avvik registrert.	1	0	-	-	-
262	Taktekning	Maling/reparasjon av vindskier.	1	1	Ø	20 000	-
263	Glasstak, overlys, takluker	Ikke relevant.	i.r.	i.r.	-	-	-
265	Gesimser, takrenner, nedløp	Ingen avvik registrert.	1	1	Ø	-	-
266	Himling og innvendig overflate	Se 256 Faste himlinger og overflatebehandlinger.	i.r.	i.r.	-	-	-
<b>27 Fast inventar</b>							
270	Fast inventar, generelt	Skifte alle avdelingskjokken.	2	2	H, E	-	980 000
<b>28 Trapper, balkonger</b>

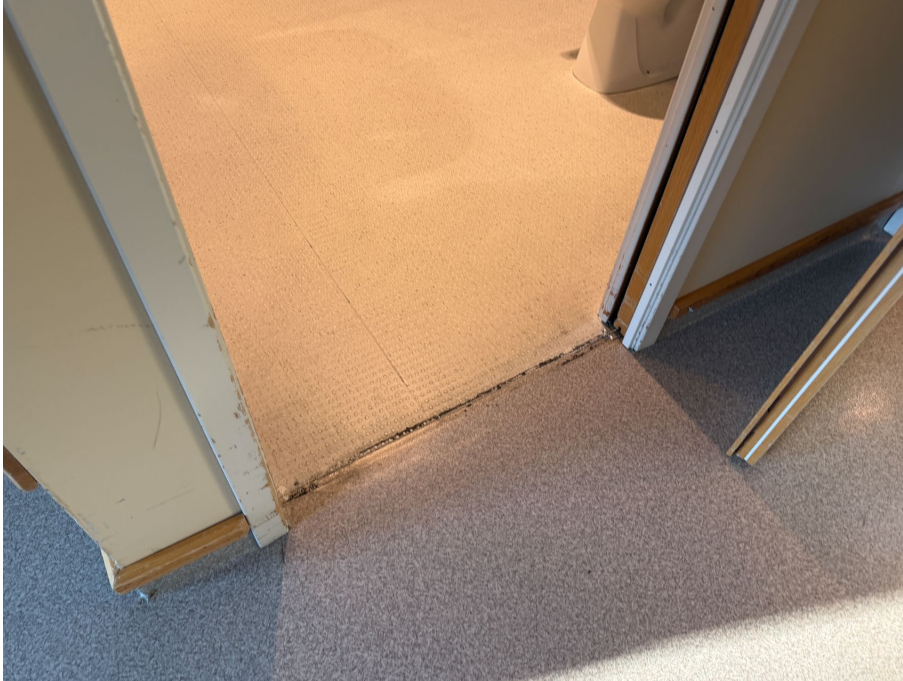
Bilde . Typisk skjemmende overgang mellom soverom og bad.

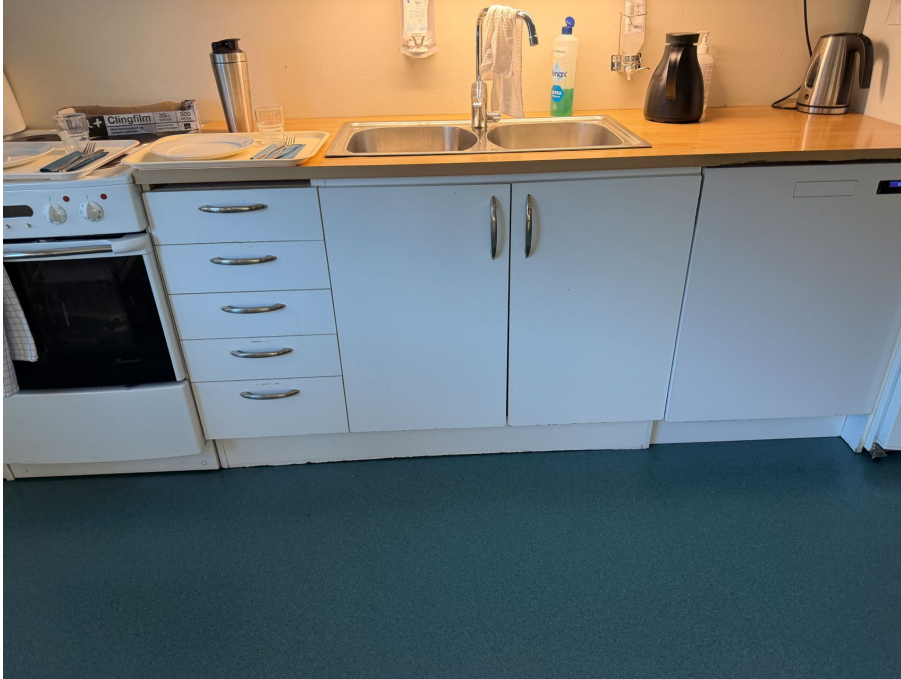
Avdelingskjøkken er generelt av enkel standard, og flere har en del bruksslitasje og fuktskader på foringer og benkeplate. Spesielt omkring oppvaskmaskiner. Det er ikke registrert funksjonsfeil, men enkelte skjeve skapfronter.

Bilde 13. Typisk kjøkken med skade på benkeplate, fronter og foringer.

Avdelingskjøkken anbefales skiftet ut ila. en 10-årsperiode. Bør gjøres samtidig med utskiftning av gulvbelegg, se 2.1.7 *Innvendige overflater*.

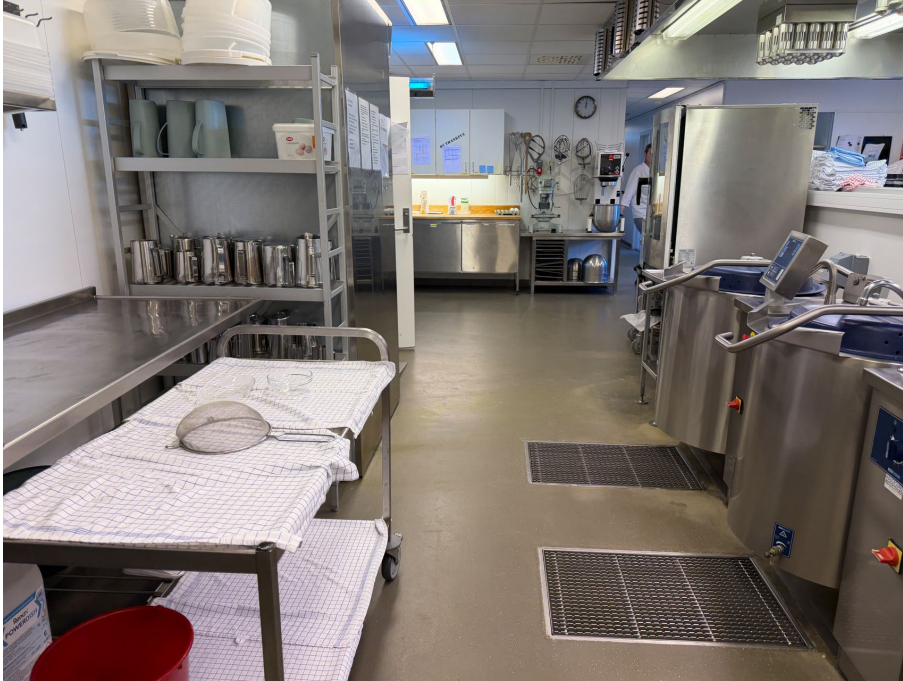
Bilde 14. Storkjøkken.

Gulv behandlet med overflatebehandling har ingen synlige skader, men det er en del slitasje. I områder med gulvbelegg er det noe sprekkdannelse som er uheldig ift. rengjøring og hygiene.

Pga. forventet bruksslitasje og levetid på storkjøkkenet bør det påregnes utskiftning ila. de nærmeste 10 år av kjøkkeninnredning og overflater.

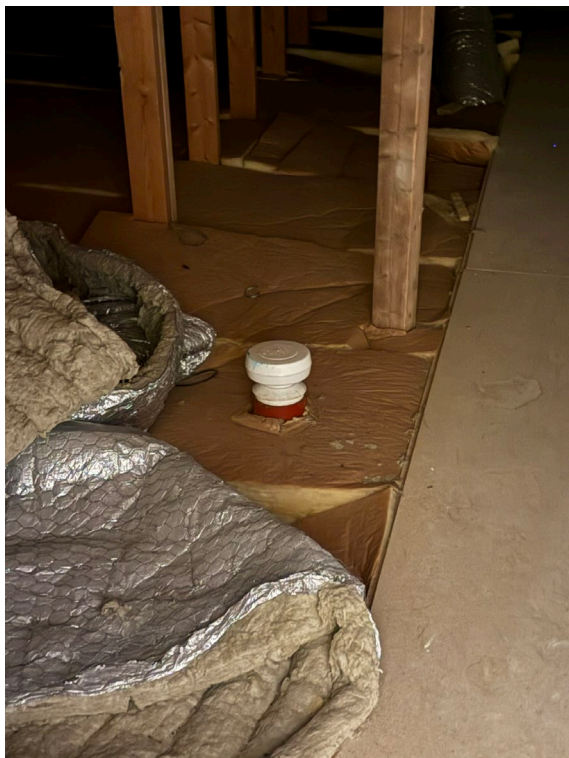
På kaldt loft er spillvannsrørene avsluttet med lufteventiler (Durgo-ventiler) i stedet for tradisjonell takgjennomføring. Det ble registrert kloakklukt enkelte steder på kaldloftet. Dette skyldes sannsynligvis lufteventilene, som over tid kan tørke ut. Når dette skjer mister gummimembranen sin funksjon, noe som kan føre til luktproblemer.

Bilde 15. Luftventil montert på spillvannsrør.

Den beste løsningen er å føre spillvannsrørene over tak med tradisjonell takgjennomføring. Et rimeligere alternativ er å skifte alle lufteventilene og etablere regelmessig tilsyn for tidlig å avdekke eventuell kloakklukt.

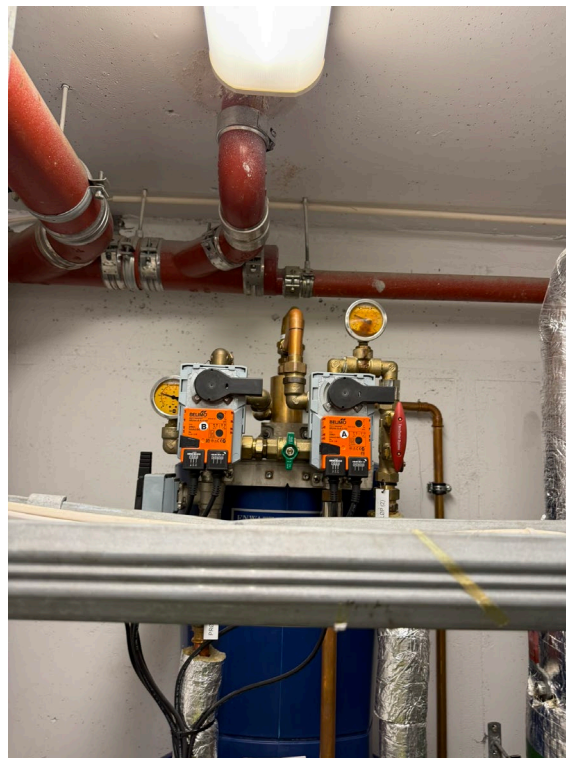
Bilde 16. Manometer inneholder rustvann.

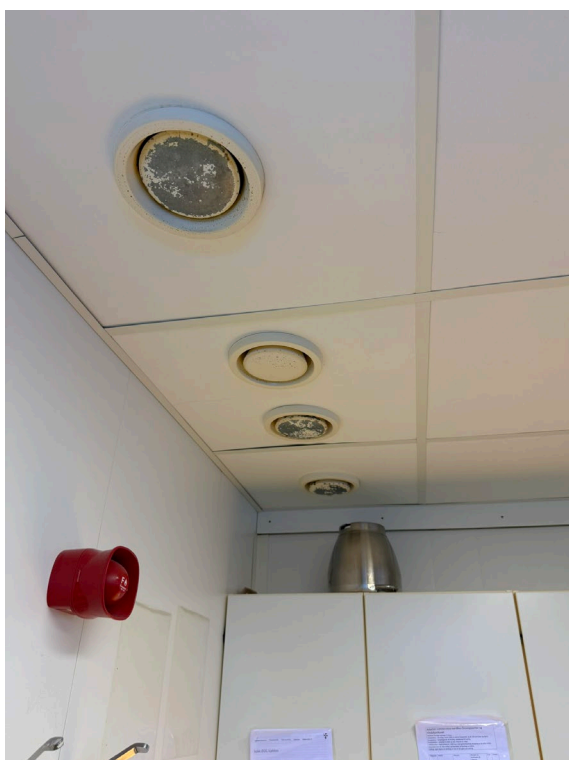
I kjøkkenområdet ble det registrert fuktskader på enkelte avtrekksventiler. Disse står i fare for å utvikle rustskader over tid. Det anbefales derfor å skifte ventilene, primært av estetiske hensyn, men også for å unngå videre materialforringelse.

Bilde 17. Avtrekksventiler kjøkken fuktskader

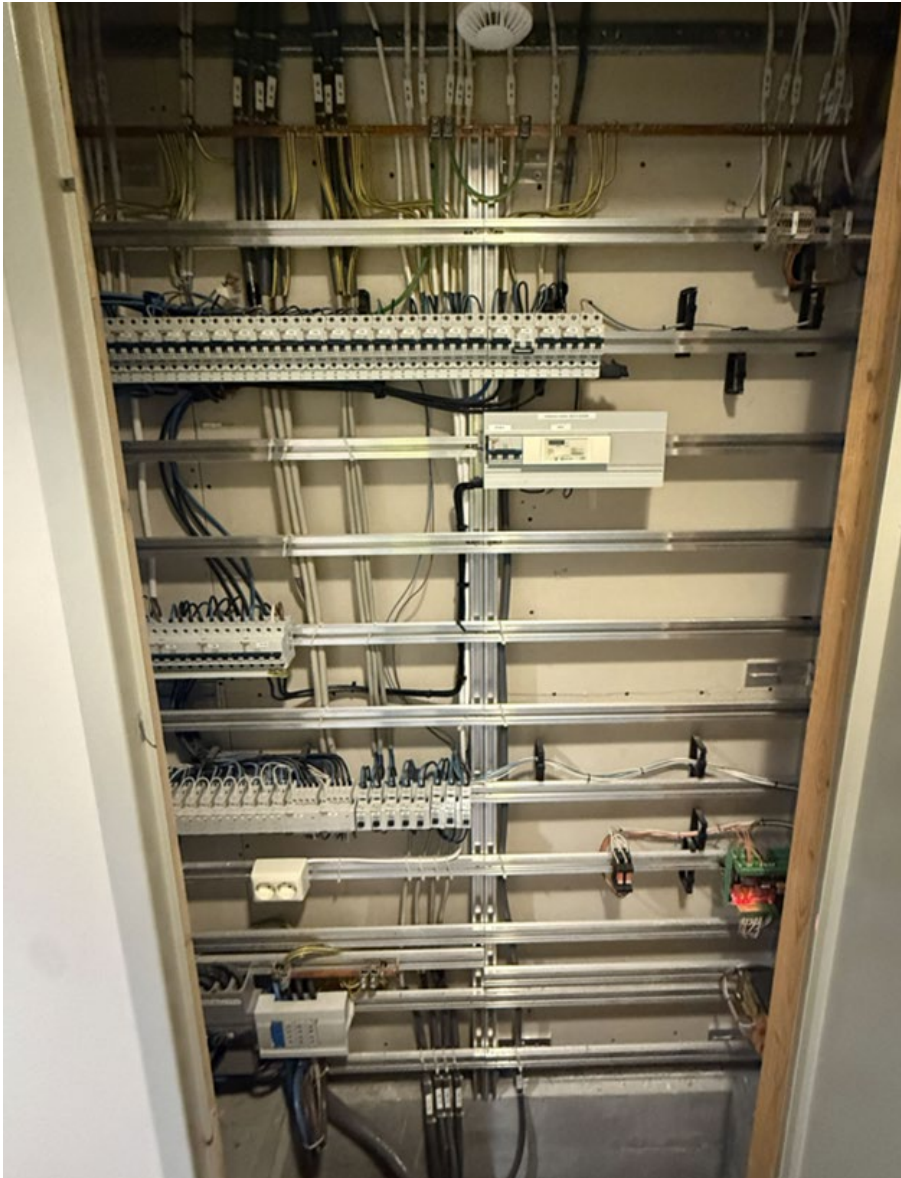
Bilde 19. Underfordeling.

Underfordelinger er fra byggeåret og ser hele og fine ut. Det er utført noen oppgradering, men disse er ikke dokumentert med dato.

For å oppdatere tavlene til dagens standard må alle 13A og 1,5mm<sup>2</sup> ledning byttes til 10A for lavere temp i kontaktpunkt og i kabling. I år 2000 var det ikke krav om brudd i N-leder som det er no. Det skal og være jordfeilautomater på alle stikkontaktkurser og de fleste faste forbrukere. Det er spesielt viktig her med tanke på at det er personer som bor her med funksjonsnedsettelse. Det må monteres overspenningsvern og avdekninger. Dette fører til at det anbefales å bytte ut alle undersentralene.

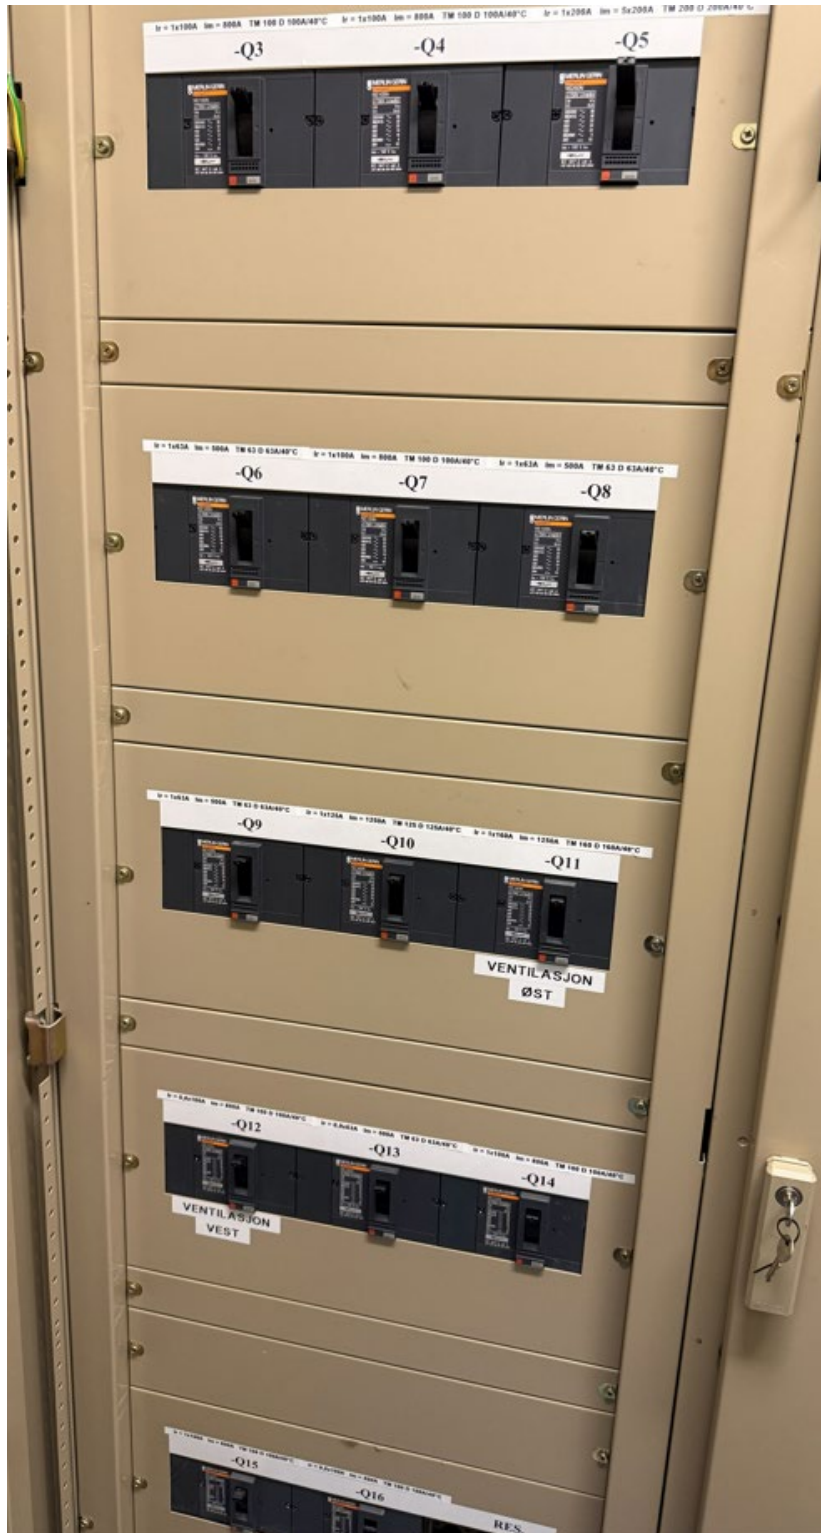
Bilde 20. Hovedfordeling.

Hovedfordeling er fra byggeåret og ser hel og fine ut. De nærmer seg allikevel slutten av forventet levealder. Det er benyttet Merlin Gerin NS100N som effektbrytere noe som er tilfredsstillende i dag dersom de innstilles iht. dagens regelverk.

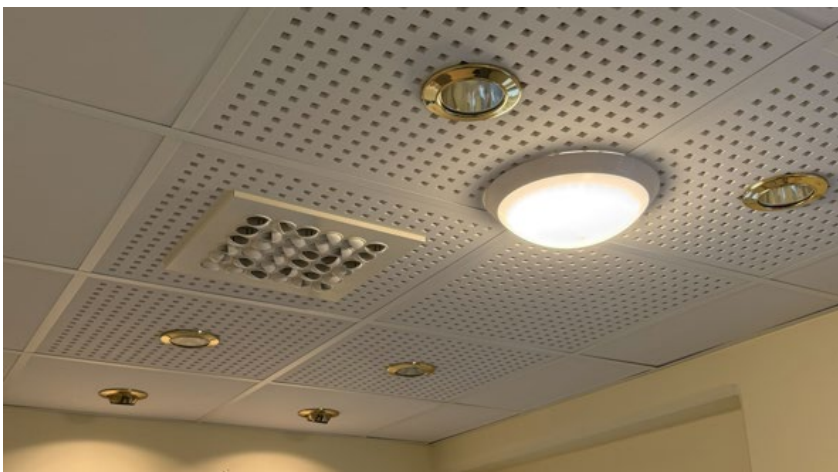
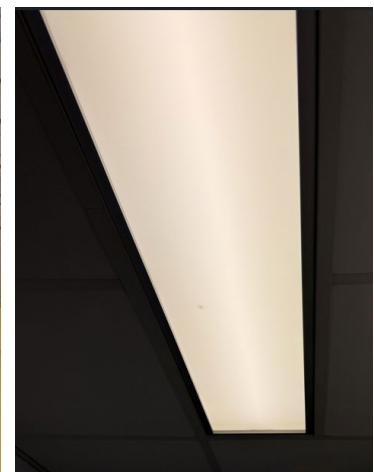
Siden august 2023 har det vært ulovlig å produsere og importere lysrør av typen T5 og T8, det vil etter hvert bli vanskelig å oppdrive erstatningslysrør til denne typen lysarmaturer. LED-lysrør tilpasset T5 og T8-armaturer er ikke en anbefalt løsning.

Bilde 21. Eldre belysning.

Bilde 22. Eldre belysning.

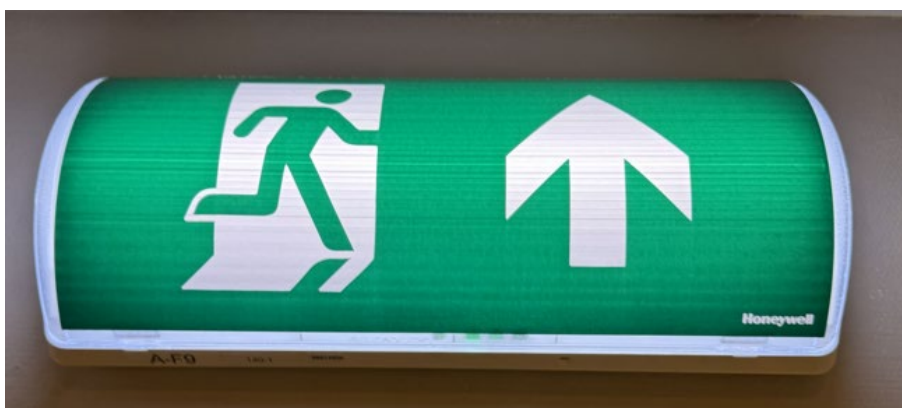
Bilde 23. Nødlis.

Nødlisssystem i fra byggeår, type Honeywell. Nærmer seg slutten av forventet levealder.

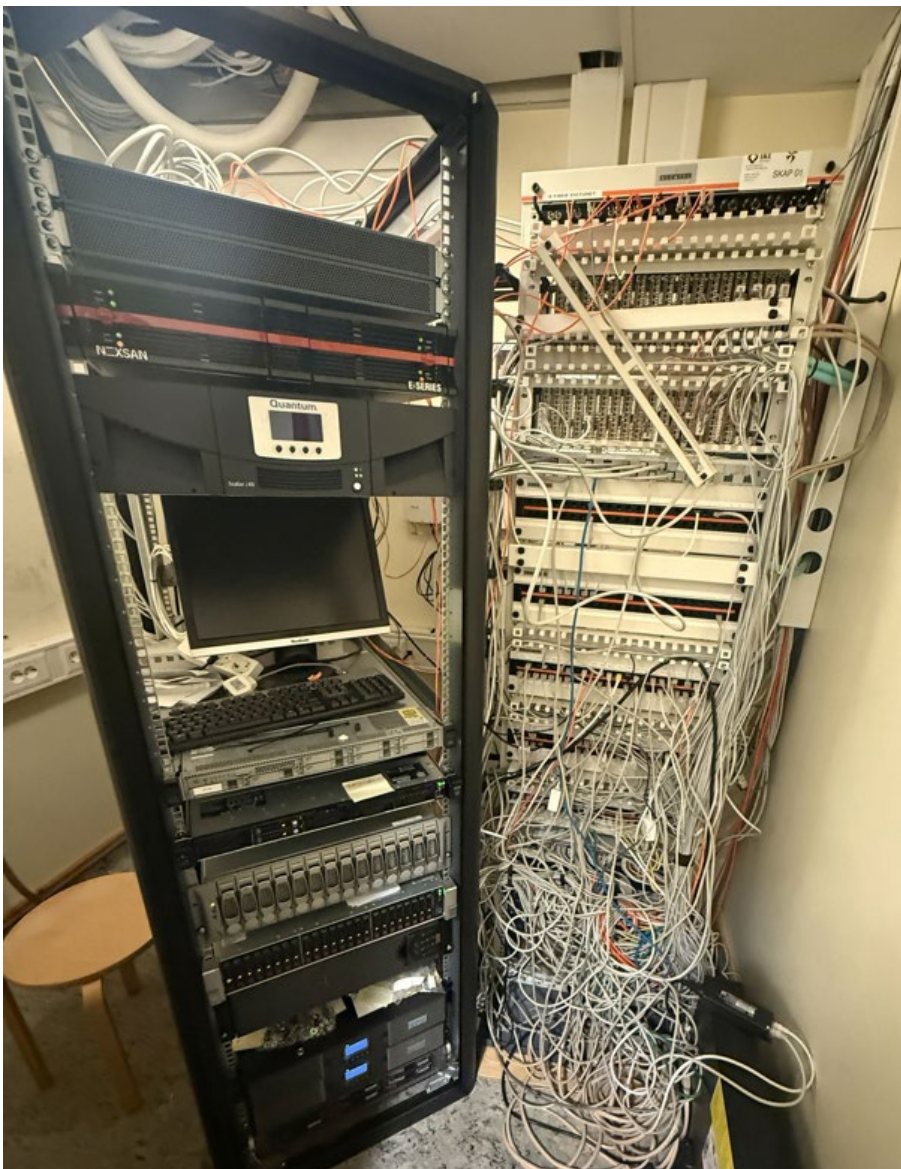
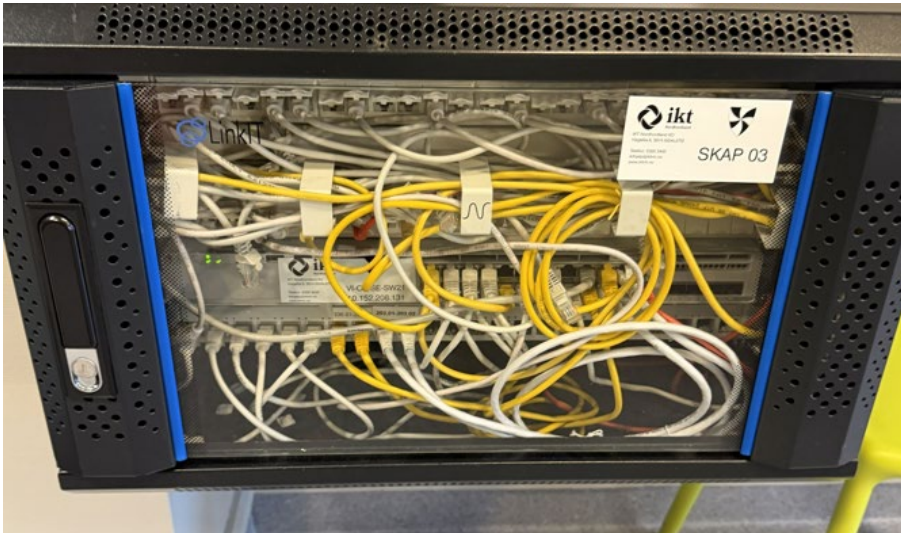
IKT skap 2 er bra ryddig, romslig og sikkert urørt siden det var nytt.

IKT skap 3 var og veldig fullt.

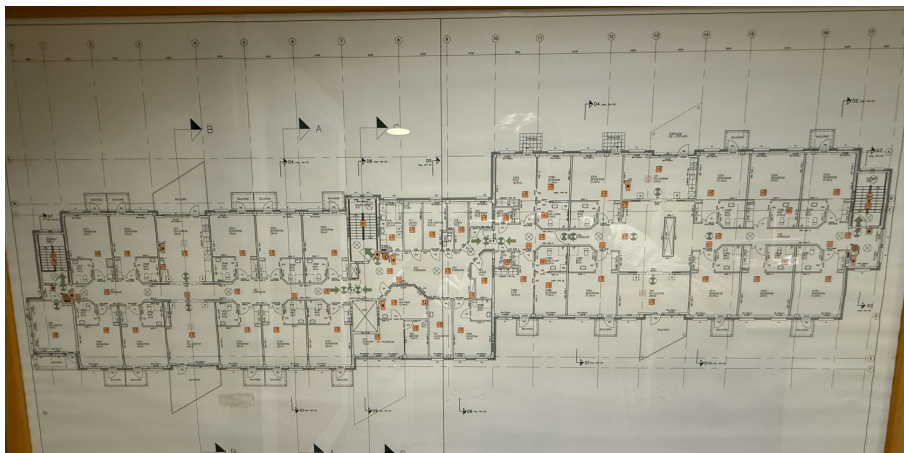
Det er også noen ulikheter mellom tegningsunderlag og hvordan bygget er utformet. Eksempelvis er ikke sonen med smittevern vist på tegningene som henger i bygget, men er visst på oversendt tegningssett.

Bilde 26. Original «som bygget-tegning» hengende i korridor.

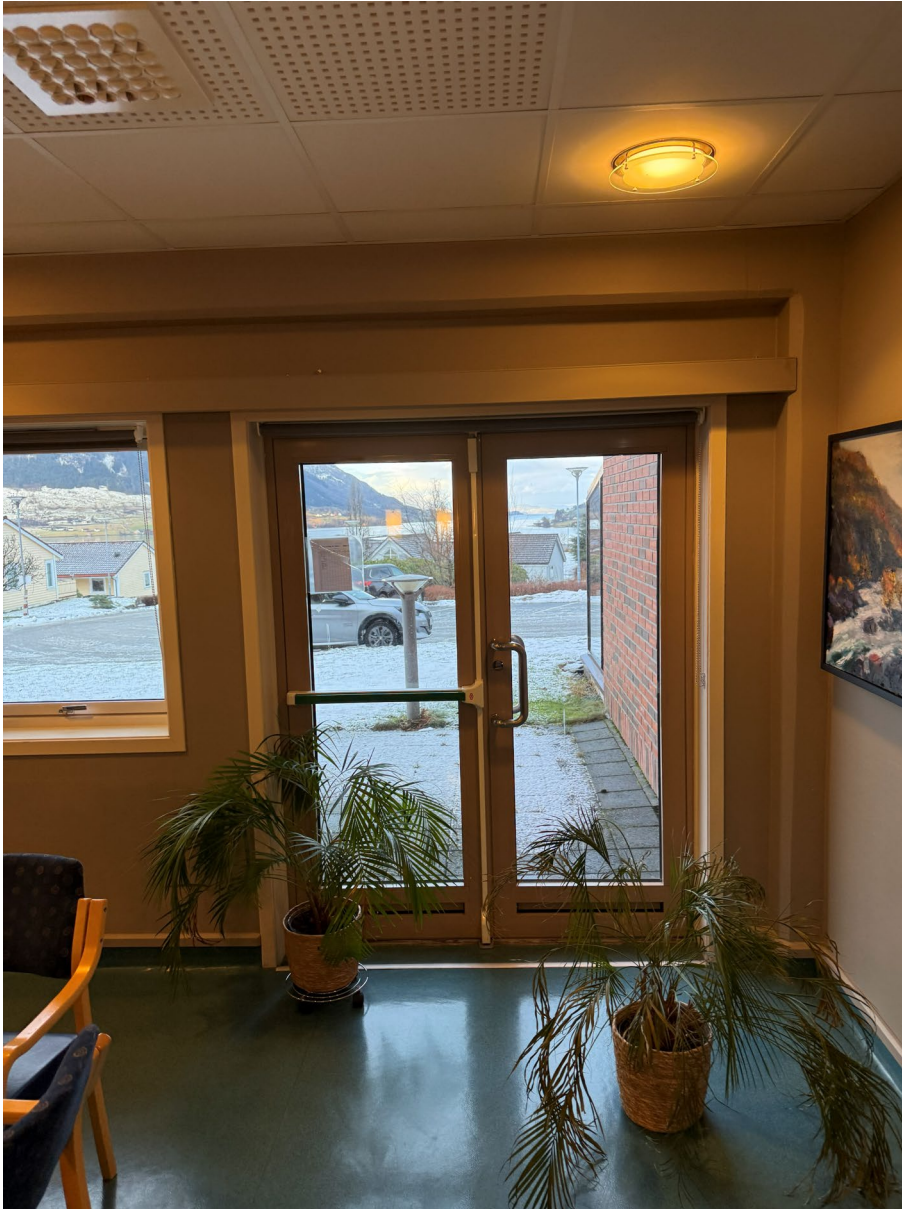
Bilde 27. Utgangsdør er delvis blokkert

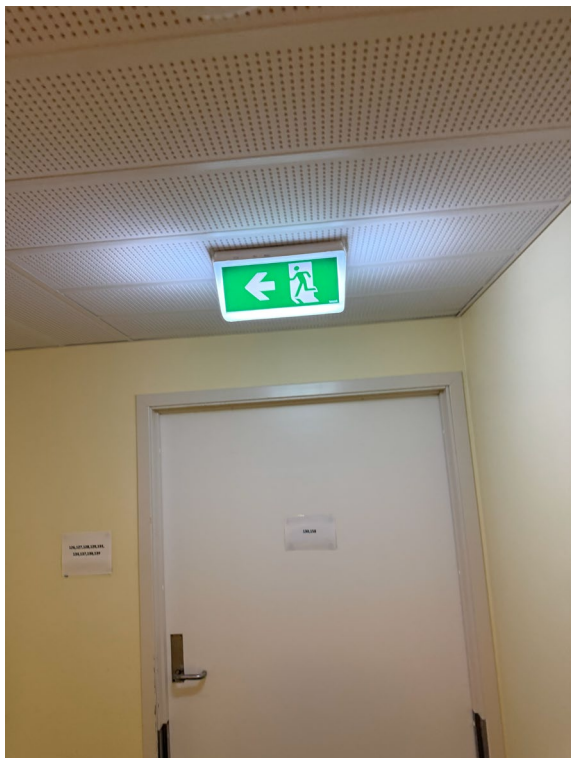
Det er observert at markeringsskilt i bygget ikke er i samsvar med byggets branntegninger.

Bilde 28. Rømningskilt viser feil vei, rømning er gjennom dør.

Multiconsult forutsetter at bygget tilpasses og eventuelt korrigeres slik at eksisterende brannkonsept og tilhørende branntegninger blir ivaretatt og etterlevd.

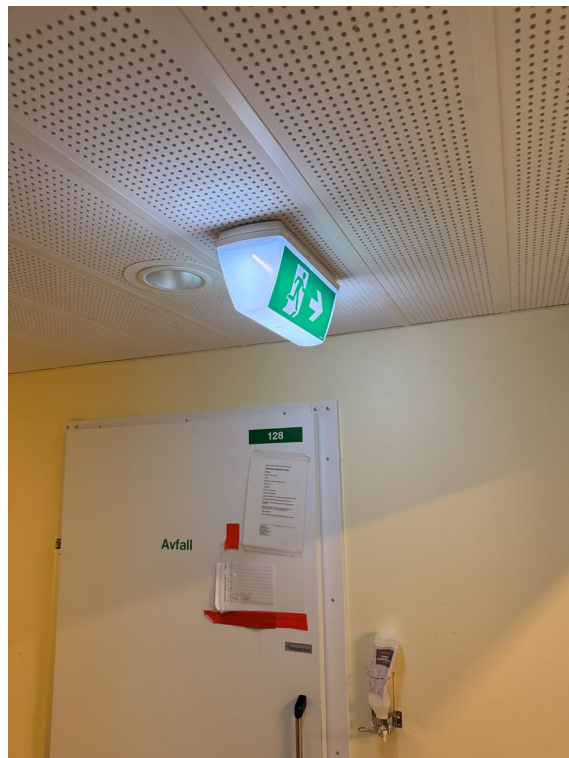
Det ble også registrert enkelte avvik knyttet til feilaktig rømningsretning på skilting. Blant annet viste ett skilt rømning fra korridor og inn i et avfallsrom (se bilde). Dette er ikke tillatt og skiltet må fjernes.

Bilde 29. Skilt viser rømning via avfall. Skilt fjernes.

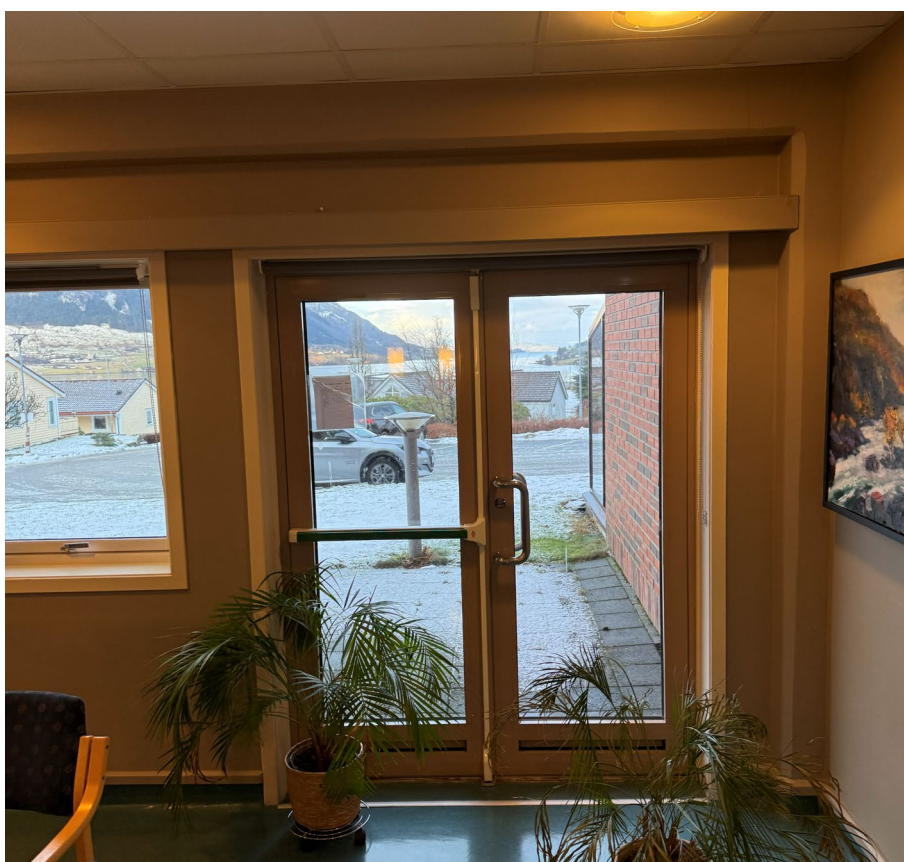
Bilde 30. Utgangsdør mangler markeringskilt.
