## Notat

OPPDRAG	Vindafjord omsorgssenter	DOKUMENTKODE	10265733-04-TVF-NOT-001
EMNE	Vindafjordtunet – nye institusjonsplasser	TILGJENGELIGHET	Åpen
OPPDRAGSGIVER	Vindafjord Kommune	OPPDRAGSLEDER	Steinar Kjerpeseth
KONTAKTPERSON	Steinar Kjerpeseth	UTARBEIDET AV	Steinar Kjerpeseth/Kristian Martin Bech
KOPI		ANSVARLIG ENHET	10233051

### SAMMENDRAG

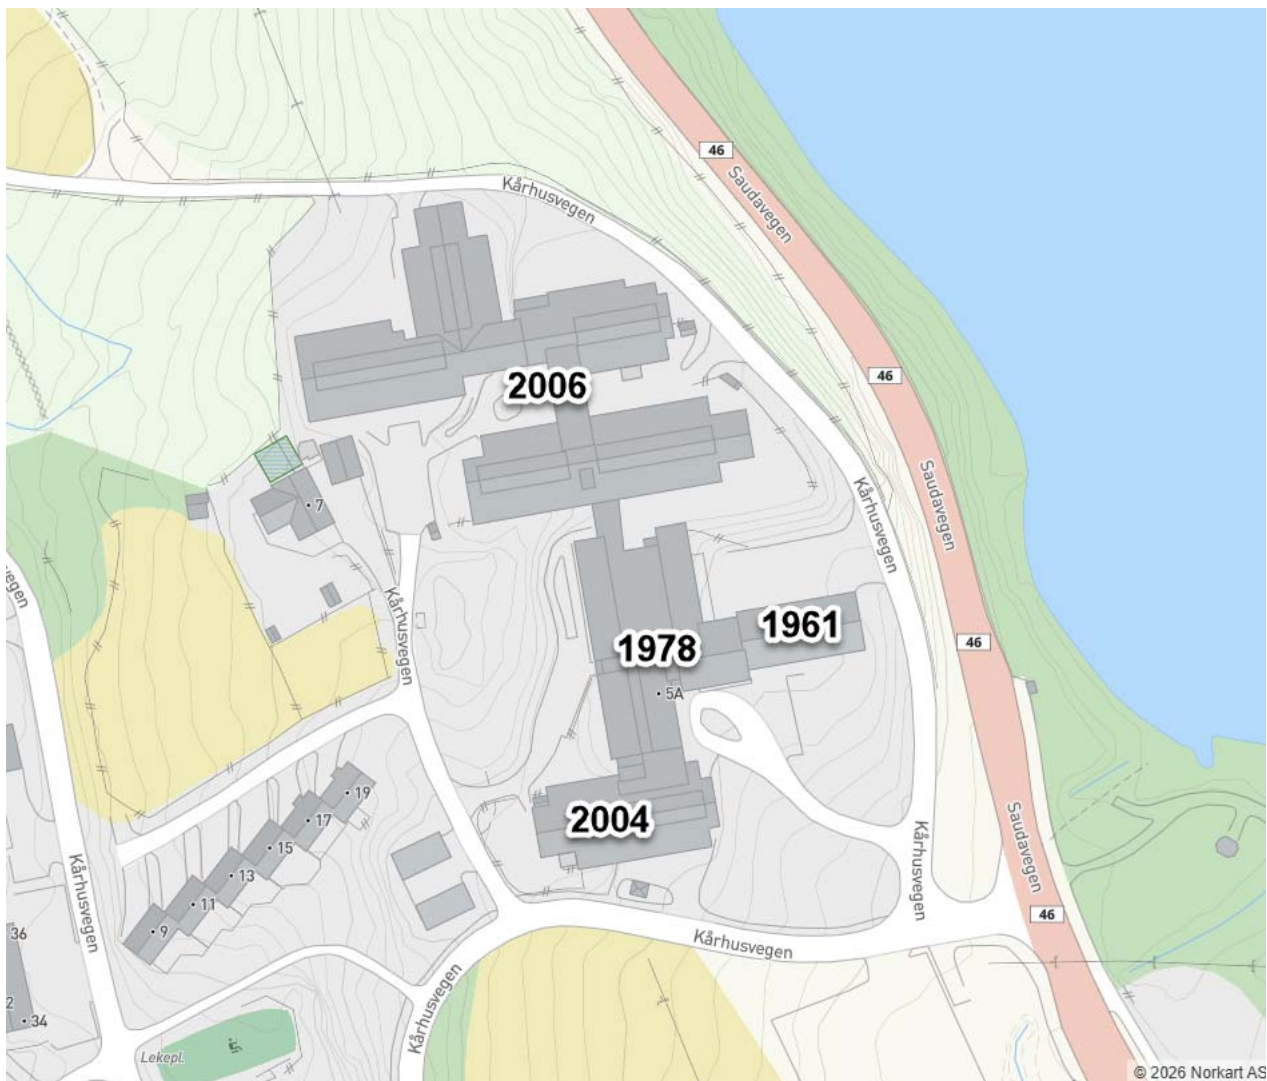
Figur 2-1 Vindafjordtunet – Byggetrinn

Bygningsmassen ved Vindafjordtunet er oppført over 4 byggetrinn. Bygningsmassen i sør er oppført i 2004. Bygningsmassen i nord er fra 2006 og bygningsmassen mellom nord og sør er oppført i 1961 og 1978.

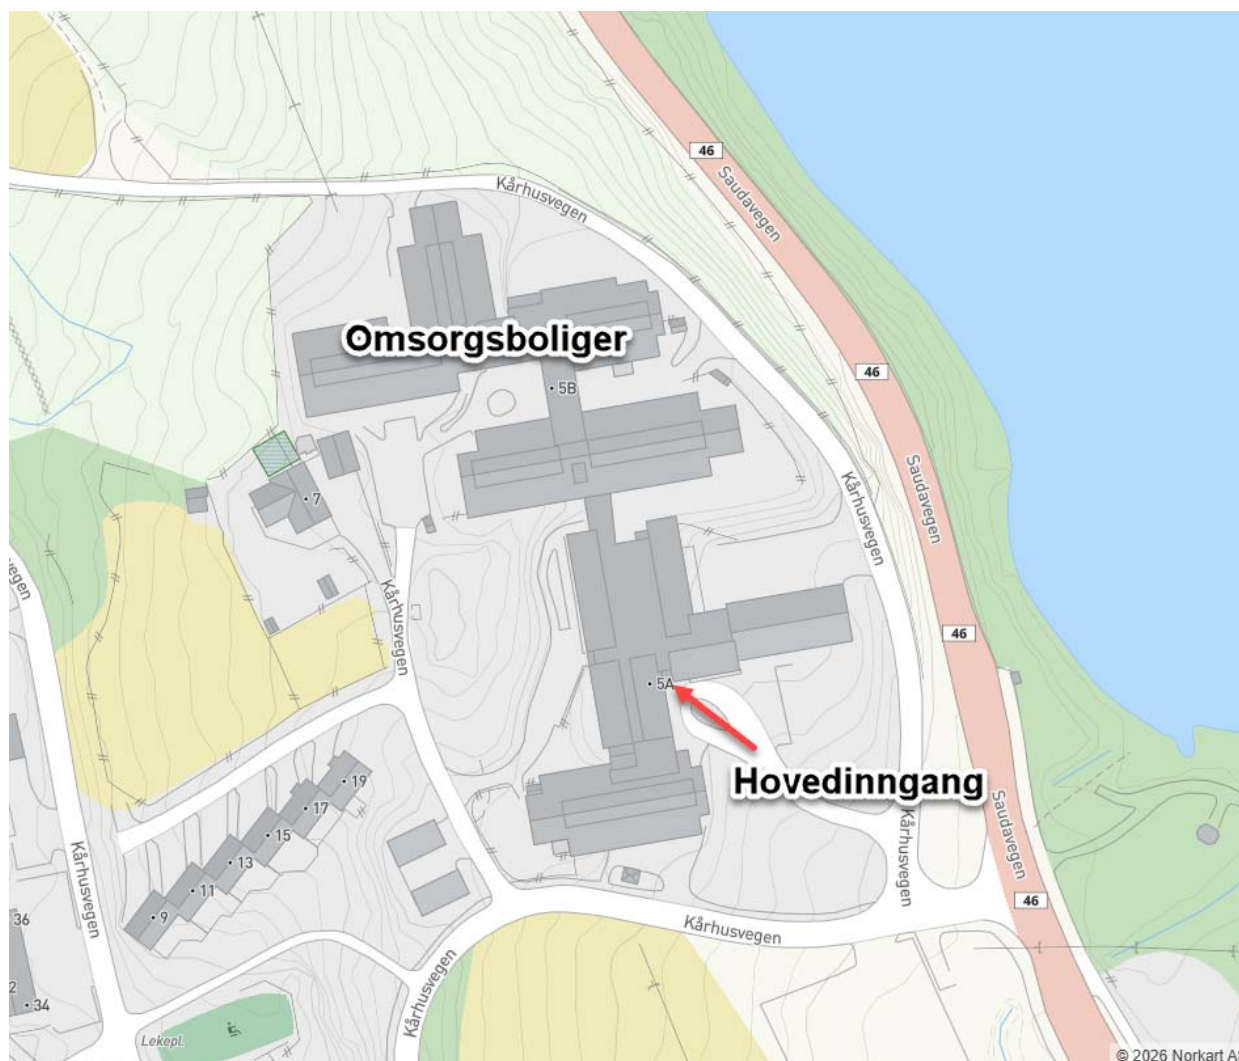
Figur 2-2 Hovedinngang

Hovedinngangen ved Vindafjordtunet er sentralt plassert i 1. etasje i byggetrinn 1978. Denne hovedinngangen danner forbindelse til øvrige fløyer, dvs. 2004 fløyen i sør, 1961 fløy mot øst og institusjonsdelen i byggetrinn 2006 i nord. Plasseringen av hovedinngangen har en fordel med felles adkomst og enkel kontroll, men har også en ulempe med lange adkomstlinjer.

- Dersom det skal anlegges institusjonsplasser etter nyere krav i bygningsmassen fra 1961/1978 kan denne delen ikke benyttes til gjennomgang til institusjonsplasser (nord og sør) og til omsorgsboligene (nord).

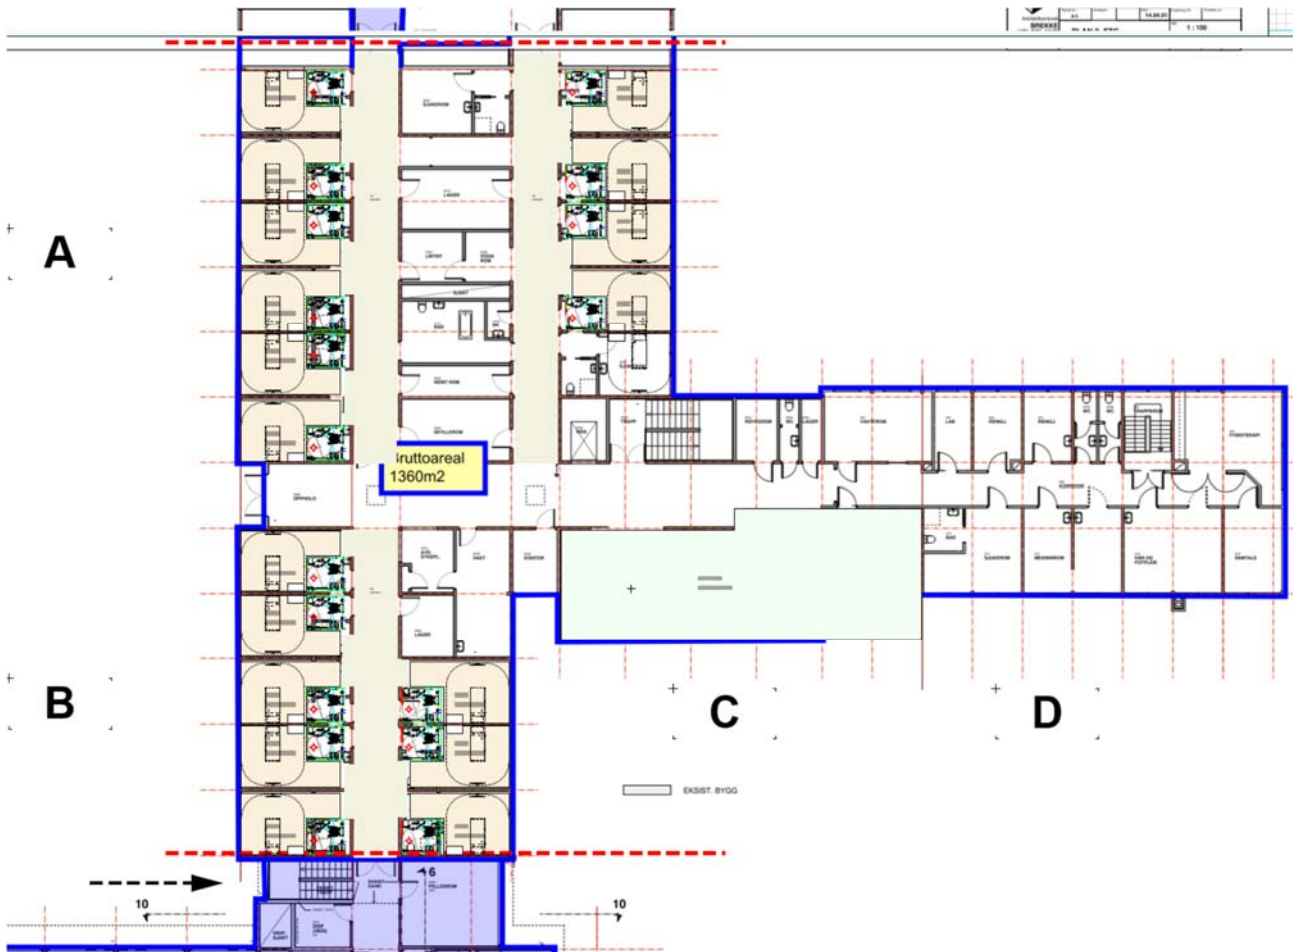
Figur 2-3 – Forslag til nye institusjonsplasser med 2 bogrunder.

- Løsningen forutsetter stengning for gjennomgangstrafikk til institusjonsplasser (nord og sør) og omsorgsleilighetene (nord) iht. husbankkrav.
- Løsningen gir ca. 4 ekstra institusjonsrom enn dagens planløsning.
- Etasjehøyden på 2,6-2,8m gir utfordringer med fremføring av nye tekniske anlegg og krav til himlingshøyder.

**Sone A:** 10-13 rom med kompaktbad. Liten plass til private møbler. Løsningen passer best til korttidsavdeling.

**Sone B:** 8 rom med kompaktbad, ellers som sone A.

**Sone C:** Areal som er nødvendig til opphold, spiserom og kjøkken. Sambruk for A og B. Innebærer evt. et lite tilbygg i tillegg til balkong.

**Sone D:** Arbeidsplasser, vakt, kontorer, møterom, treningsrom o.l.

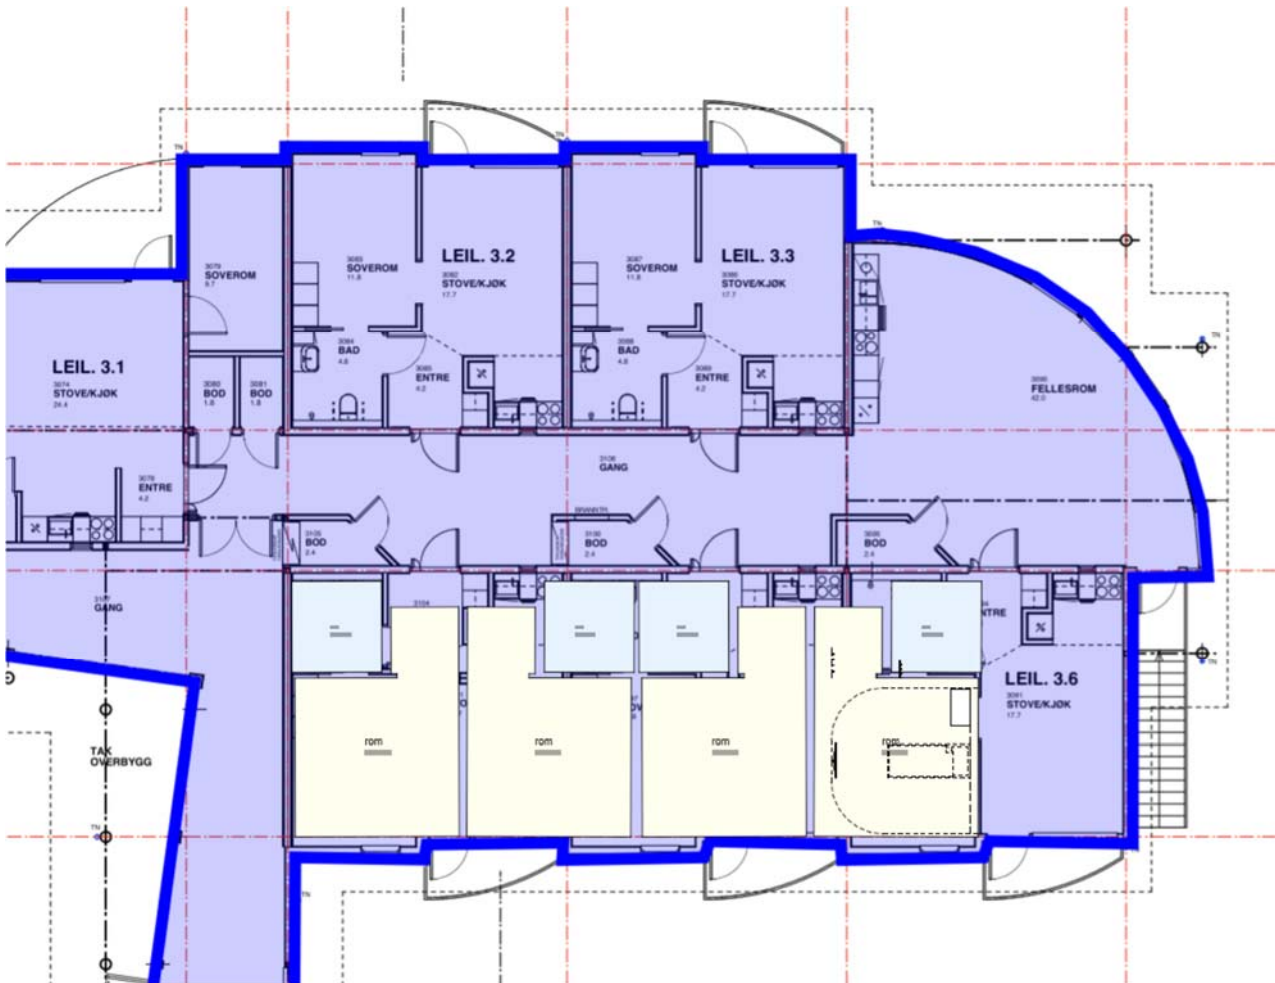
Figur 2-4 Ombygging fra omsorgsboliger til institusjon/beboerrom

- Inndeling stemmer ikke med byggets modullinjer, og bryter sannsynligvis med bæresystemet. Nye bad vil nødvendigvis ikke stemme med eksisterende bad.

- Ombygging fra omsorgsboliger til institusjonsplasser virker lite hensiktsmessig i et forholdsvis nytt bygg.
- Alle innvendige vegger må fjernes, og nytt røropplegg må installeres, samt nytt ventilasjonskonsept.

Ombygging av omsorgsboligene fra 2006 anbefales heller ikke, da tiltakene vil være omfattende og lite hensiktsmessige i et bygg som ellers har god teknisk standard.

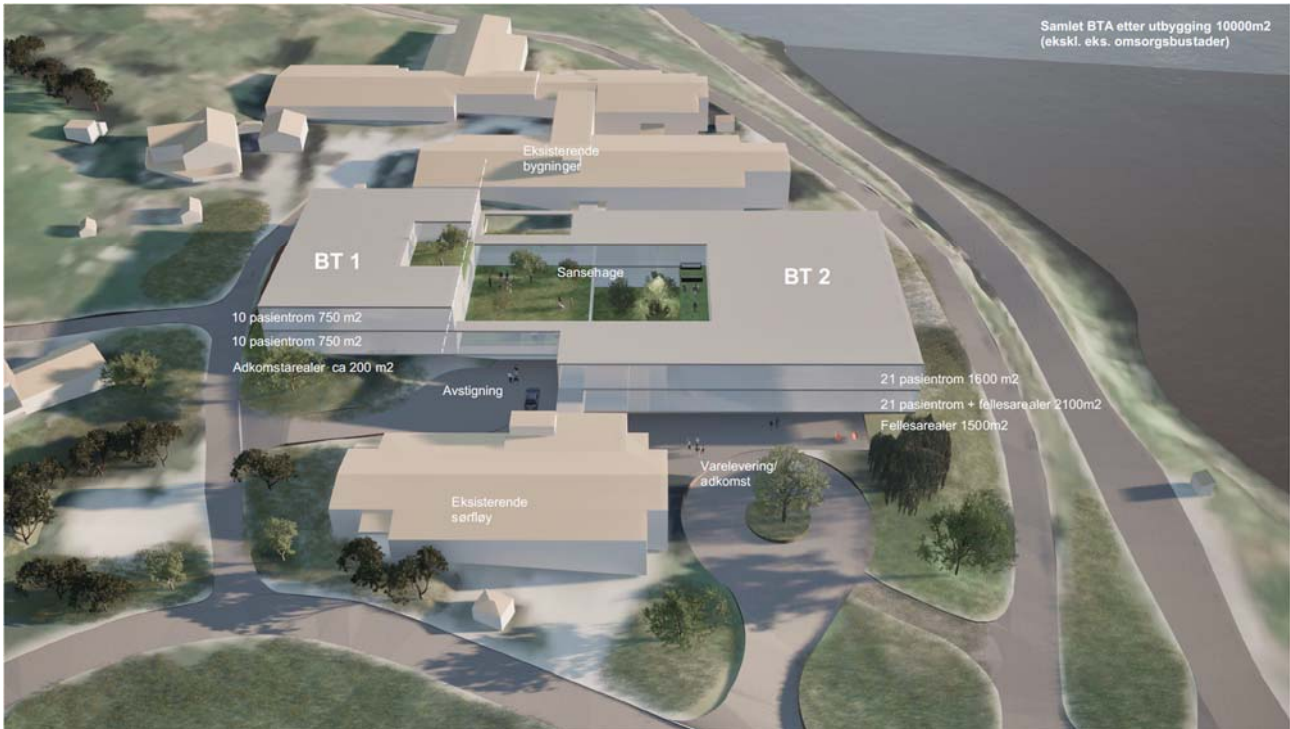
Figur 2-5 Volumstudie nye institusjonsplasser ved Vindafjordtunet

Studiet foreslår å rive de to eldste bygningene ved Vindafjordtunet fra 1961 og 1978 og føre opp nytt bygg på ca. 7500 BTA som inneholder ca. 62 nye beboerrom, med tilhørende fellesarealer og adkomstarealer. Løsningen baserer seg på å beholde 16 institusjonsplasser i byggetrinn 2004 (sør) og 22 institusjonsplasser i byggetrinn 2006 (nord), og sammenkoble disse med felles kommunikasjonslinje med nybygget.

Det anbefales derfor at byggetrinn 1961 og 1978 rives, og at det etableres et nytt tilbygg som kan romme om lag 62 nye institusjonsplasser. Sammen med eksisterende plasser i byggetrinn 2004 og 2006 vil dette kunne gi en samlet kapasitet på 100 plasser og sikre en moderne, funksjonell og fremtidsrettet løsning for kommunens institusjonstilbud.

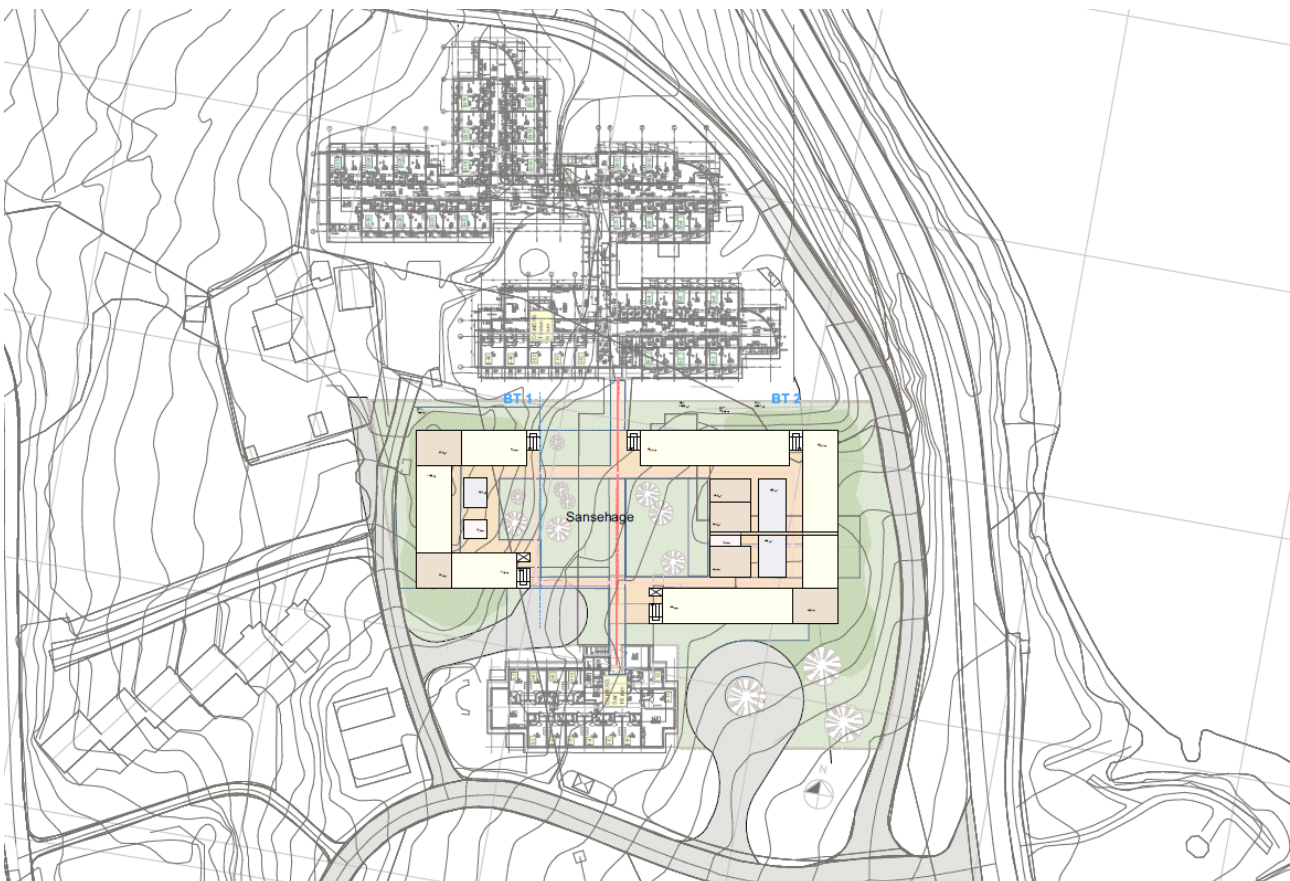
Figur 2-6 Volumstudie – nytt tilbygg med tilhørende kommunikasjonslinjer til fløyer i sør og nord

- Løsningen gir til sammen 100 nye institusjonsplasser, 62 i nytt tilbygg og 38 i eksisterende fløyer.
- Løsning kan få en interessant og spennende utforming rundt fellesarealer/ atrie med fleksibel tomtestørrelse i vestlig retning.
- Løsningen gir noe lengre ganglinjer enn i rent nybygg
- Løsningen gir noen utfordringer mht drift i byggefase (logistikk, støy og trang byggeplass) og midlertidige løsninger for å ivareta drift av fellesfunksjoner som er lokalisert i 1.etg 1978 bygget (blant annet kjøkken, spisesal, oppholdsrom, vaskeri og kontorer)
- Løsningen gir noen tekniske utfordringer med behov for provisoriske løsninger for blant annet forbruksvann, varmeanlegg, sprinkler og elkraft da hovedforsyningen av disse tekniske anleggene er plassert i 1961, 1978 og 2004 bygget.
