# Geoteknisk vurdering av tomtealternativ 1

OPPDRAG	Vindafjord Omsorgssenter	DOKUMENTKODE	10271313-01
EMNE	Geoteknisk vurderingsnotat	TILGJENGELIGHET	Åpen
OPPDRAGSGIVER	Vindafjord kommune	OPPDRAGSLEDER	Martine Johnsen Waldeland
KONTAKTPERSON	Frode Eike	UTARBEIDET AV	Asbjørn Voll Kvalbein
KOPI		ANSVARLIG ENHET	10233011 Seksjons geoteknikk – Samferdsel og bygg

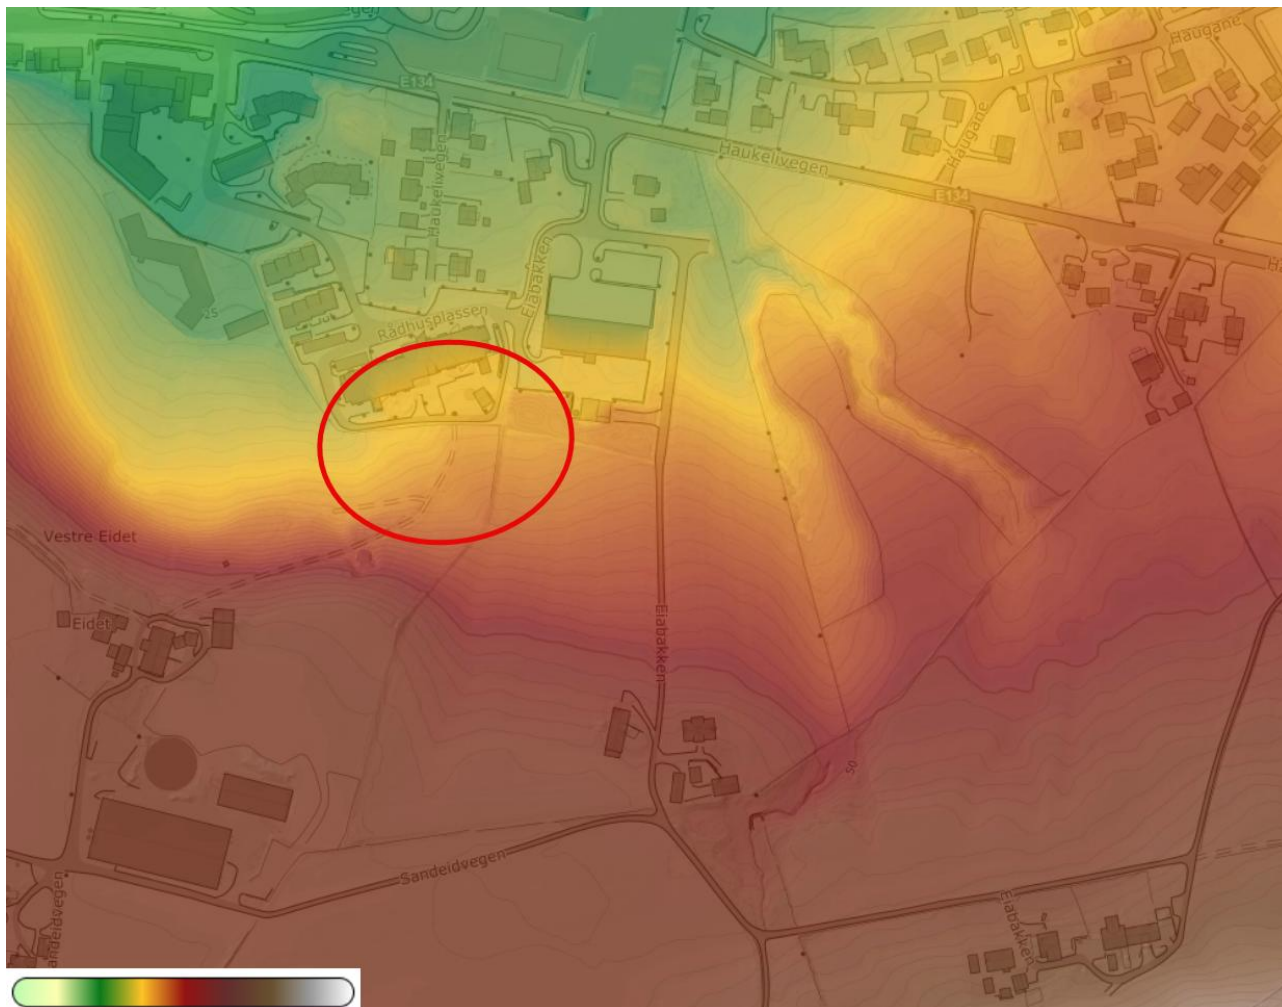
Figur 4: Utklipp fra høydedata.no med aktivert kartlag for høydeplott [6]. Høydeplott viser høydevariasjonene over det viste området. Grønt indikerer liten terrengendring i høyde, gult noe endring og rødt er større endring i høyde [6].

Vist i Figur 4 er utklipp fra høydedata med høydeprofiler gjennom tenkt plassering av bygget fra volumstudie. Fra høydeprofil til venstre er kotehøyden på terrenget, hvor tenkt overgang mellom eksisterende Ølen omsorgssenter og nybygg kommer, ca. +34,7. Terrenget er stigende i retning sør.

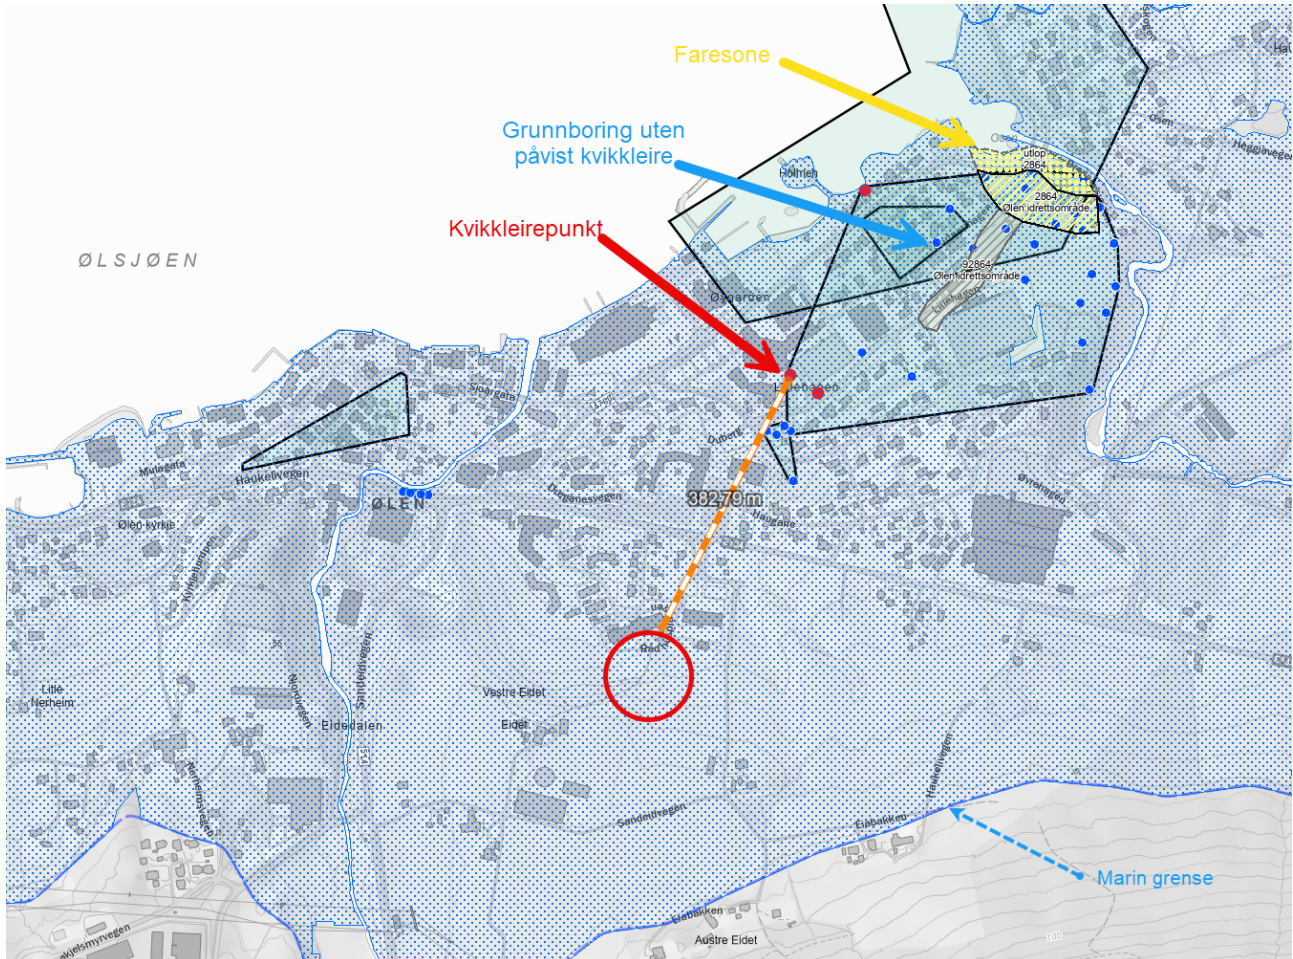
Figur 6: Utklipp fra NVEs kvikkleirekart som viser aktsomhetskartet for kvikkleireskred og marin grense [8].

Hele området for alternativ 1 ligger under marin grense (+60), og dermed i et aktsomhetsområde for kvikkleireskred [8]. Kartet viser også at det er tidligere kartlagte grunnboringer med påvist kvikkleire ca. 400 meter nordøst fra området hvor tilbygget skal etableres. Det er også registrert en faresone for kvikkleireskred ca. 750 m fra området i retning nordøst, se Figur 6.

Det er ikke påvist kvikkleire i noen av grunnundersøkelsene som ble gjennomført i 2026, området ligger på mellom kote +30 til +40. Marin grense strekker seg opp til ca. kote +60, se Figur 6. Det gjøres her en innledende orientering om områdestabilitet som ikke skal benyttes som grunnlag for en faktisk områdestabilitetsvurdering.

I henhold til NVEs veileder for sikkerhet mot kvikkleireskred innfris terrengkriteriene sør for tiltaket i henhold til kravene som er fastsatt i tabell 3.1 – punkt 3. I punkt 2 må det også vurderes om planområdet kan inngå i et utløpsområde for skred [15]. Det derfor behov for supplerende grunnundersøkelser på topp av og i skråning sør for tiltaket som grunnlag for at det ikke finnes kvikkleireforekomster i som kan føre til skred.

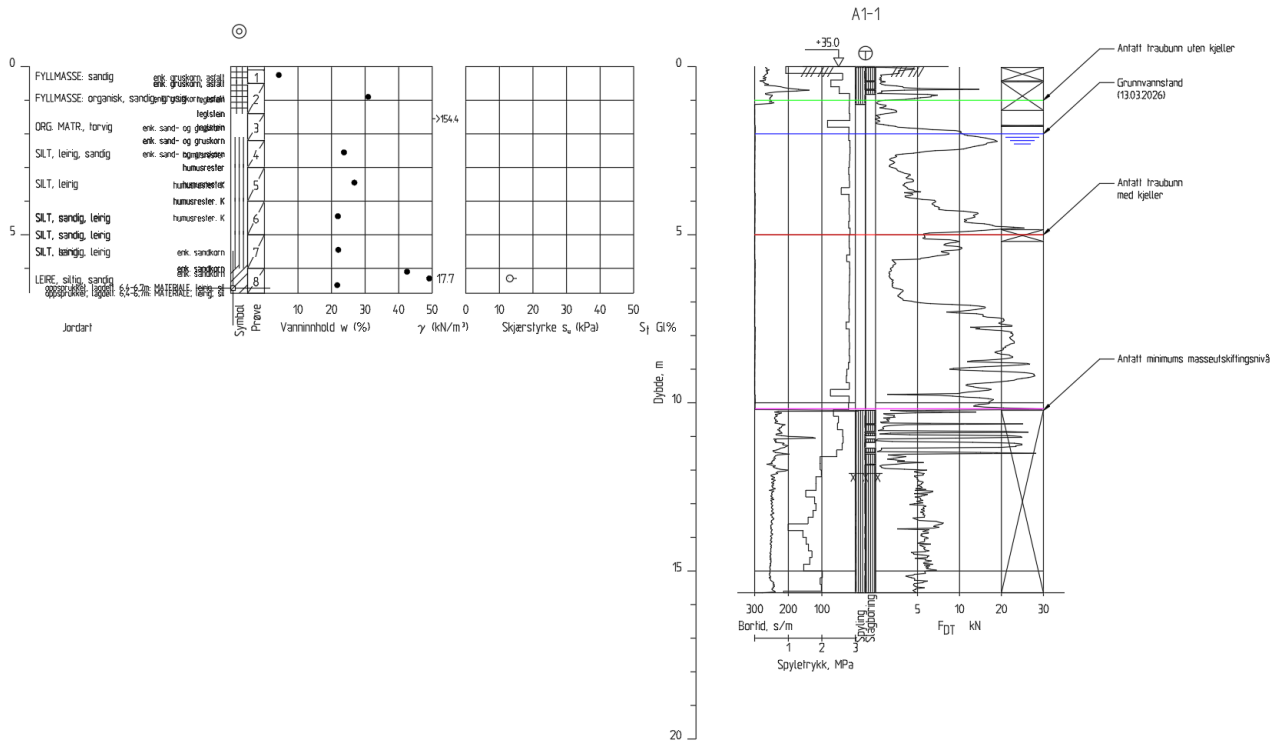
Figur 10: Totalsondering A1 - 1 med resultater fra laboratorieforsøk og relevante koter.

Borpunkt A1 – 1 viser 12,1 meter med løsmasser over berg, bestående av vekselvis faste og svake lag i de øverste 7 meterne. Deretter er det 3 meter med faste masser over 2 meter med meget faste masser over berg. Svake lag er identifisert som organiske masser og/eller leire. Se totalsondering og relevante koter for geoteknisk vurdering i Figur 10.

Borpunktene A1 – 1 og A1 – 2 ligger nærmest til Ølen omsorgssenter. Begge borpunkter viser at der er dårlige grunnforhold for fundamentering med lagdelte masser som veksler fra løst lagret til faste masser. De dårlige fundamenteringsmassene har mektighet mellom 7,5 til 9 meter. Over berg er det mellom 0,5 til 2 meter med svært faste masser. Fra Figur 10 og Figur 11 er kotehøyden for traubunn til byggegrop, med og uten kjelleretasje, tegnet inn i totalsonderingen til A1 – 1 og A1 – 2 sammen med målt grunnvannstand (2026.03.13).

- Ved fundamentering av tilbygg uten kjeller vil det kreves tiltak for å kunne ivareta tilbyggets bæreevne. Løsmassene er lagdelte og fra prøvetaking er massene i området identifisert som silt, sand, grus, leire og organiske masser med fasthet mellom fast til løst lagret. Tabell 32 i Byggforskseriens datablad for byggeg grunn og terreng kan bli benyttet for å gi en indikasjon på tillatt marktrykk (grunntrykk) basert på typen løsmasser [14]. Merk at grunntrykk skal ta opp både horisontale og vertikale krefter. Med de identifiserte massene blir den innledende vurderingen at grunntrykket for stedlige masser ligger mellom 50 – 200 kPa. Dersom bæreevnen skal økes må det gjennomføres tiltak som masseutskifting til berg eller faste masser, peling av bygget. Tiltakene må være skånsomme dersom de skal gjennomføres i nærheten av eksisterende bygg og infrastruktur måte.

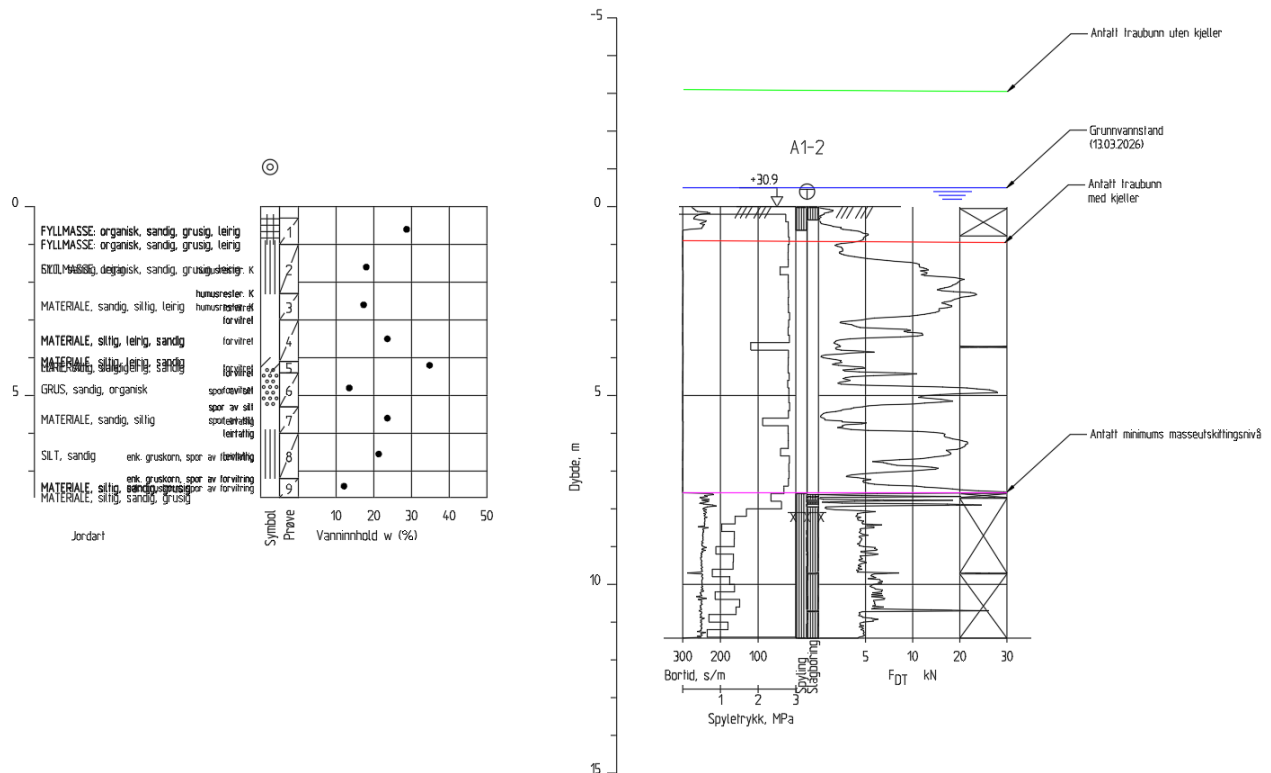
Figur 11: Totalsondering A1 - 1 med resultater fra laboratorieforsøk, grunnvannstand og relevante koter

Borpunkt A1 – 2 viser 7,5 meter med løsmasser over berg med lagdelte løsmasser materiale, med siltig, leirig og sandige masser i de svakere lagene. 0,6 m over berg er fastene registrert som svært faste. Se totalsondering og relevante koter for geoteknisk vurdering i Figur 11.

Fredag 13.03.2026 ble det målt grunnvannstand fra de hydrauliske piezometerne i borpunktene A1 – 1 og A1 – 2. Ved A1 – 1 var grunnvannstanden ca. 1,9 meter under terreng i kote +33.1. I borpunkt A1 – 2 var grunnvannstand i toppen av rør, ca. 0,5 m over bakken. Døgnet før avlesning ble det registrert 65,4 mm med nedbør på nærmeste nedbørstasjon i Etne, øst for Ølen [13].

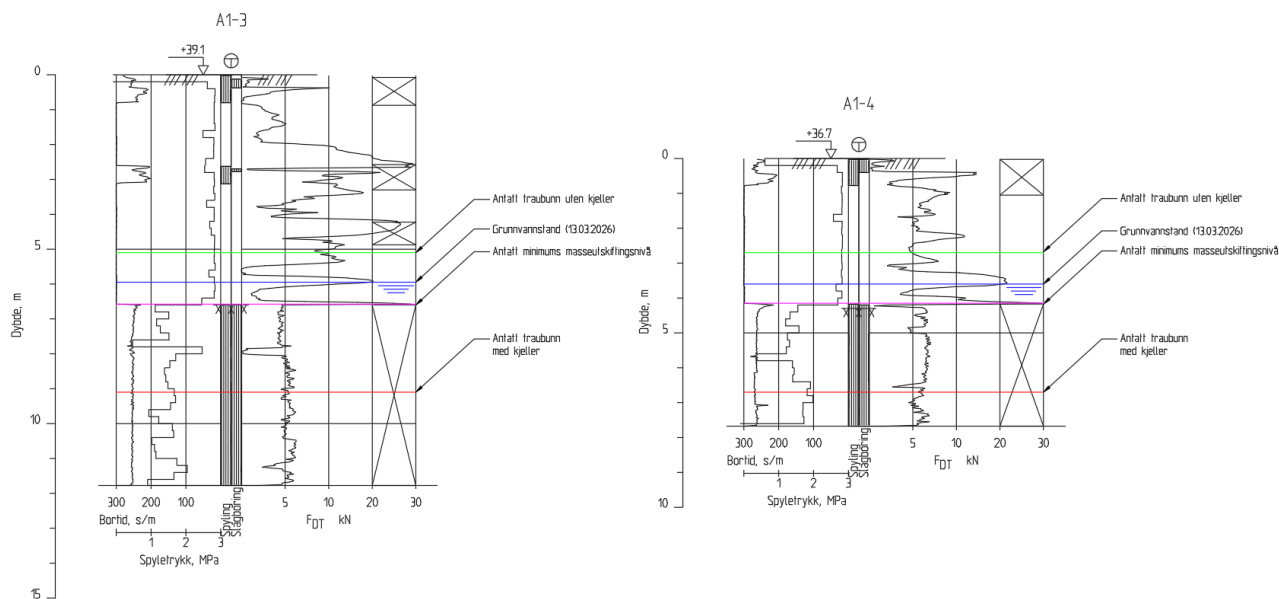
Figur 12: Totalsonderinger A1 - 3 og A1 - 4 med grunnvannstand og relevante koter

Bergflaten er stigende mot sør og løsmassetykkelsen fra traubunn til berg eller faste masser reduseres. viser totalsonderinger A1 – 3 og A1 – 4 med traubunn for byggegrop, med og uten kjelleretasje, inntegnet. Det er ikke installert piezometere i disse punktene, og følgelig er ikke grunnvannstand tegnet inn på totalsonderingene. Det antas at grunnvannstand følger terrenget.

Dersom bygget skal etableres uten kjeller vurderes det at aktuelle tiltak er masseutskifting til berg eller faste masser. Dersom bygget skal etableres med kjelleretasje vil traubunn ligge under antatt kote på berget og det vil bli behov for sprengningsarbeid for å etablere byggegrop.
