## ► **Utbjoa tømmerkai**

Miljøteknisk sedimentundersøkelse

Utvidelse av kai

Oppdragsnr.: **52300294** Dokumentnr.: **RIM01** Versjon: **J01** Dato: **2023-02-14**

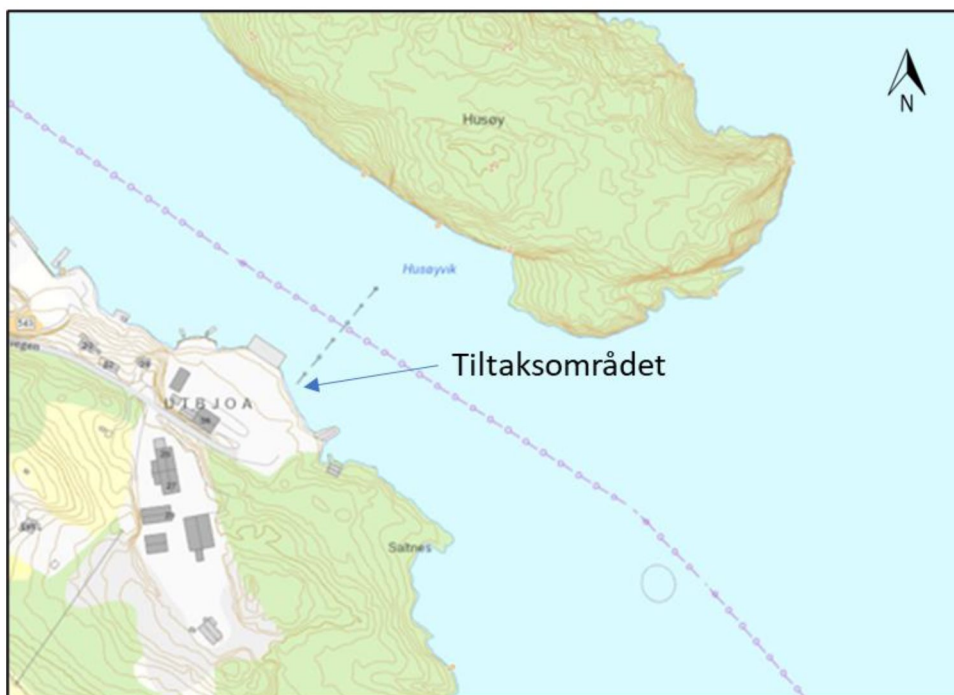
Figur 2 Det er registrert sjøkabler i og i nærheten av tiltaksområdet. Disse er merket med stiplet grå og lilla linje på kartet.

Ifølge elektroniske sjøkart er det registrert sjøkabler i nærhet til tiltaksområdet [2]. Oppdragsgiver har vært i kontakt med kommunen og fått opplyst at det kun ligger en avløpsledning øst for tiltaksområdet. Kabelen som fremgår i sjøkartet, er høyst sannsynlig denne og vil dermed ikke komme i konflikt med tiltaket.
