Vindafjord kommune – Tilstandsanalyser omsorgssenter

Tilstandsanalyse Vindafjordtunet

DATO / REVISJON: 10. februar 2026 / 00

DOKUMENTKODE: 10265733-04-TVF-RAP-001

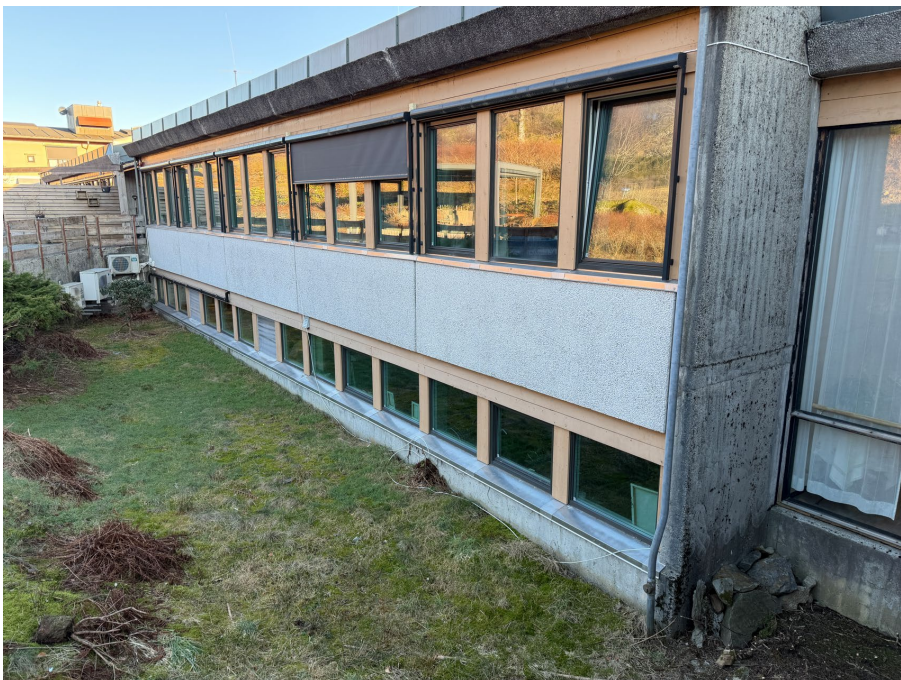
Betongen på veggflatene er i tilsynelatende fin stand ift. alderen, uten registrerte synlige skader. Også de elastiske fugene mellom elementene er i god stand, noe som vanligvis er et svakt punkt på slike fasader.

Øverst langs fasaden er det imidlertid en betongrenne med samme overflate, som både har flere mekaniske skader og tegn til armeringskorrosjon/fuktskjolder i underkant. Denne betongen er noe mer forvitret enn betongen på veggflatene, men den er og langt mer eksponert for værpåkjenninger.

Bilde 7. Betongfasade, 1978-bygget.

Av hensyn til energibruk anbefales det å etterisolere hele 1978-bygget, med 100-200 mm isolasjon i utvendig påføring, og kle denne med egnet luftet kledning.

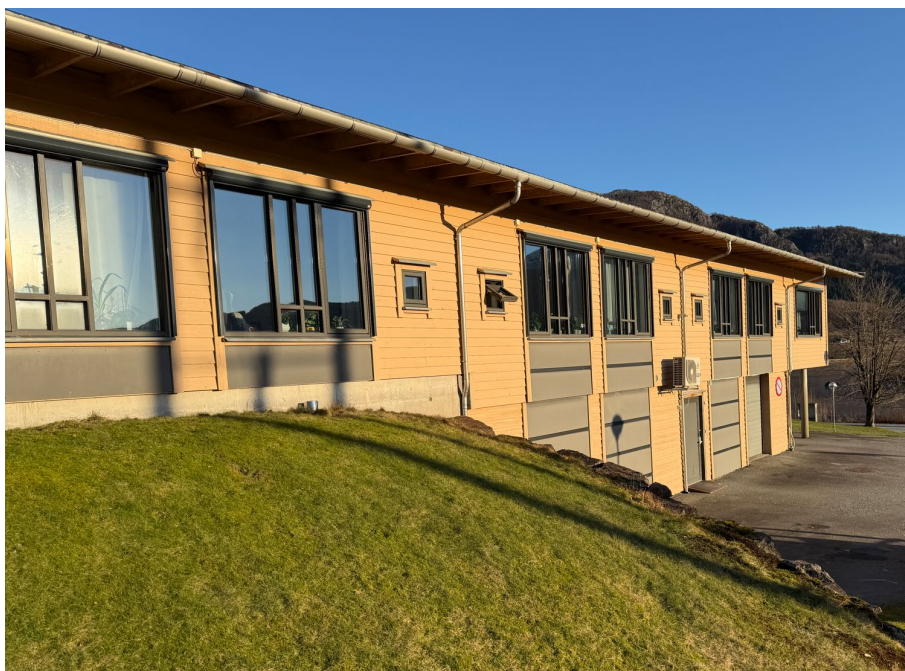
Det er ikke registrert mangler på utvendige veggoverflater, utenom at en del trevirke er ført ned på horisontale beslag uten nødvendig mellomrom, slik at en får uheldig fuktoppsug og noe mer råteskader på disse.

Malingsbehandlingen på trekledningen er imidlertid noe slitt, og bør males innen de nærmeste 5 år for å forlenge levetiden på kledningen. Det er og store områder med tilsmussing/svertesopp som samtidig må fjernes, spesielt i underkant takutstikk.

Bilde 10. Yttervegger.

Kledningen vaskes og påføres soppdrepende middel. Løs maling og alt nedbrutt tre fjernes ned til friskt tre. Flekker med bart trevirke og eksponert endeved grunnes med penetrerende oljegrunning og flekkmales. Til slutt påføres to strøk maling.

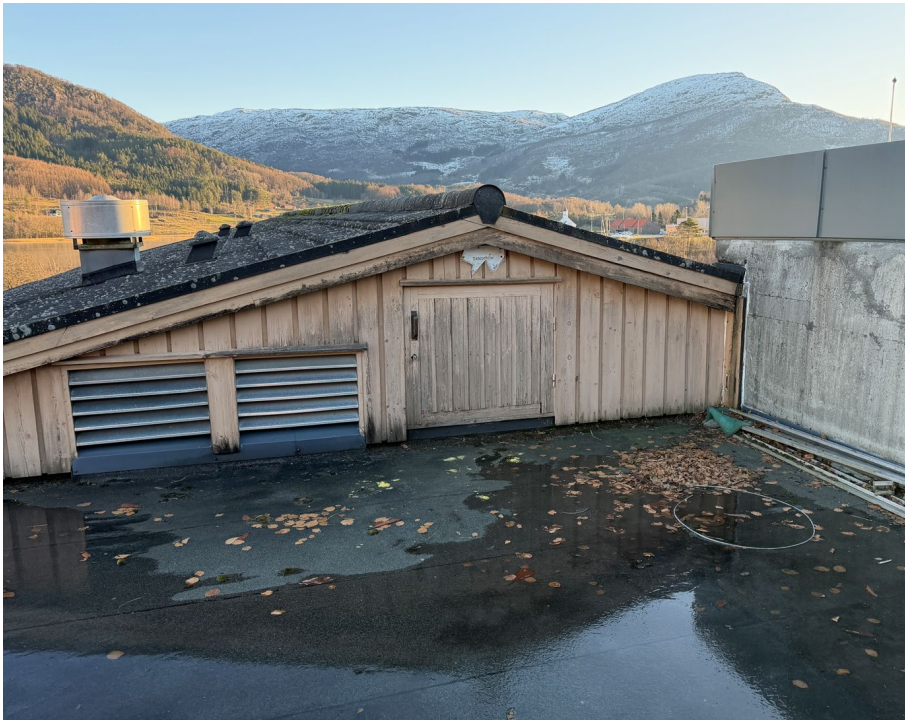
Bilde 15. Tak og tilkomst ventilasjonsaggregat til 1961-bygget.

Dersom bygget etterisoleres som anbefalt i 2.1.3 *Yttervegger* vil det være nødvendig med tilpasninger på takkonstruksjonen. Takkonstruksjonen kan beholdes, men raft må ombygges og det bør etterisoleres med 50-100 mm innvendig. Det anbefales i tillegg spyling av tekkingen og utskiftning/overflatebehandling av vindskier.

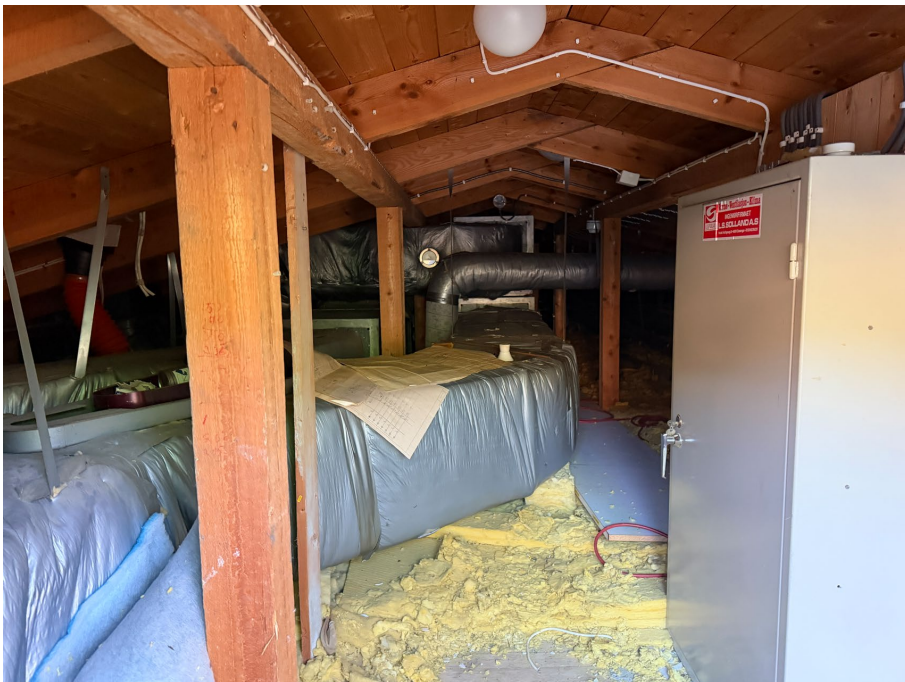
Taksperrer, taktro og takåser er i tilsynelatende fin stand, og det er ikke registrert fukt i noen av komponentene. Slike konstruksjoner er generelt robuste mot fuktskader, og har trolig god restlevetid. Det er ikke vurdert om yttertakskonstruksjonen er tilstrekkelig dimensjonert for snølaste o.l.

Det er lagt isolasjon på loftsgulv av bord, som løse mineralullplater. Det er trolig isolasjon i bjelkelaget under. I store deler av loftet er isolasjonen over loftsgulvet sparket/gått i stykker eller ødelagt av lagring. Det er ca. 10 cm synlig isolasjon i de områder isolasjonen er uten avvik, men uten konveksjonssperre over noe som reduserer effekten. Dersom det er isolasjon i etasjeskiller er U-verdien relativt god, men trolig likevel ikke tilstrekkelig ift. TEK17.

Bilde 16. Takkonstruksjon, 1961-bygget.

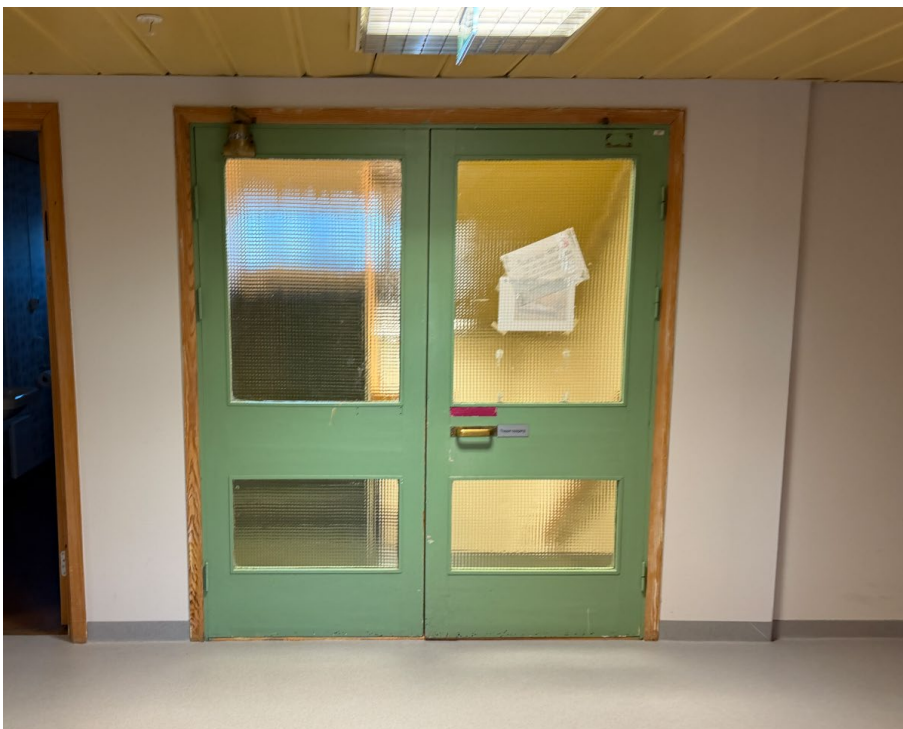
Bilde 19. Eldre innerdør mot trapperom.

I 1. og 2. etasje estimeres det at 30 % av veggoverflater bør pusses opp og at 70 % av gulvbelegg bør skiftes ut. I tillegg anbefales det at himlinger generelt skiftes ut, både av hensyn til estetikk, akustikk og mtp. utskiftninger av tekniske anlegg. Innerdører må trolig skiftes ut ved en oppgradering til TEK17, men de fleste kan ellers beholdes. De eldste tredørene må uansett påregnes å skiftes ut.

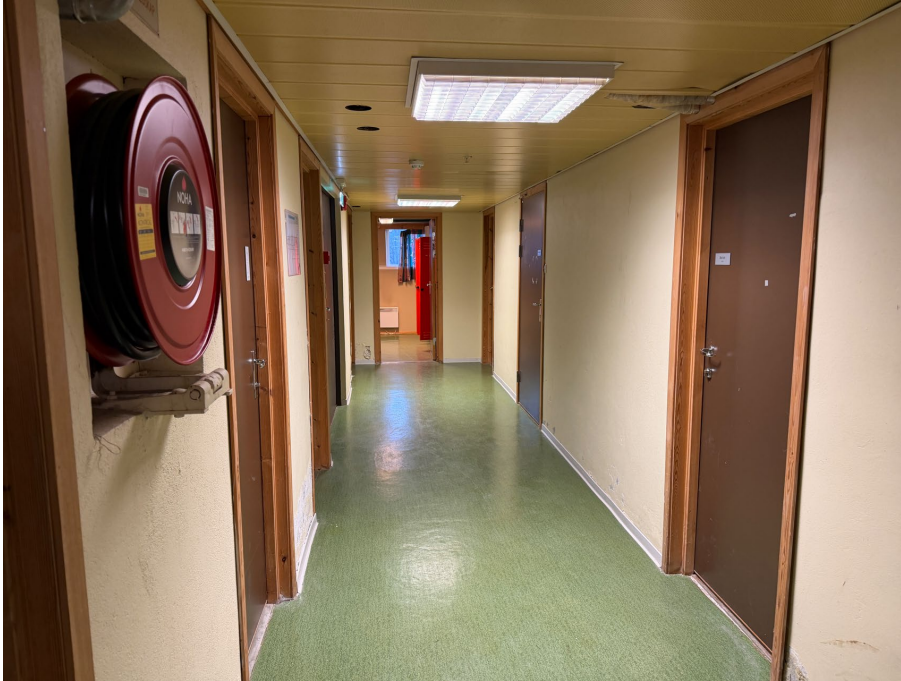
Bilde 21. Kjellerarealer.

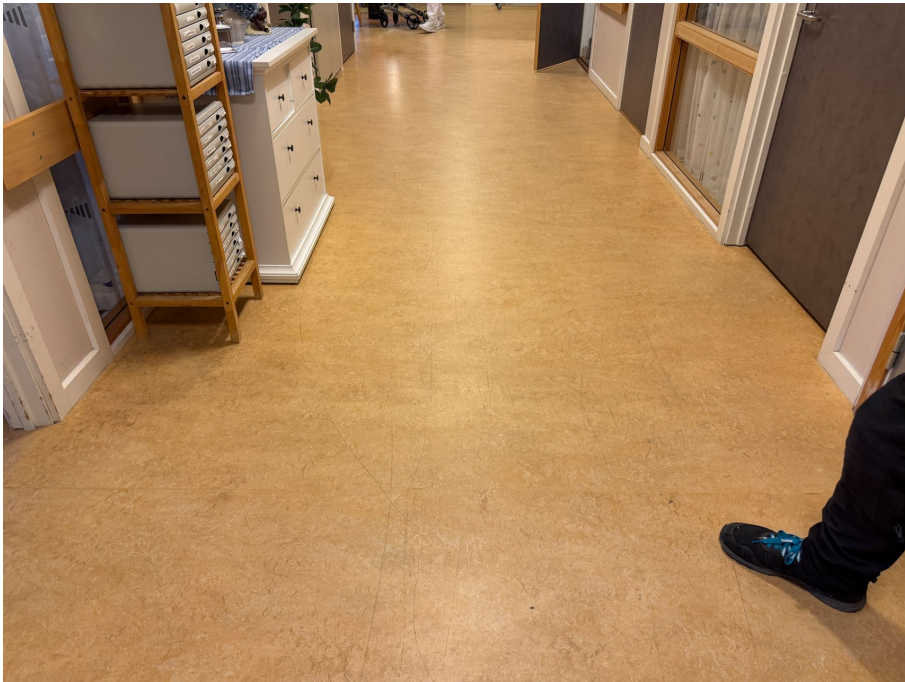
Bilde 22. Typisk slitt gulvbelegg med mindre skader.

På baderom på beboerrom er det usikkert hvorvidt en reparasjon av gulvbelegget vil være god nok, men det anbefales at dette forsøkes før ev. utskiftning av hele gulvet/baderommet som ellers har en viss restlevetid.

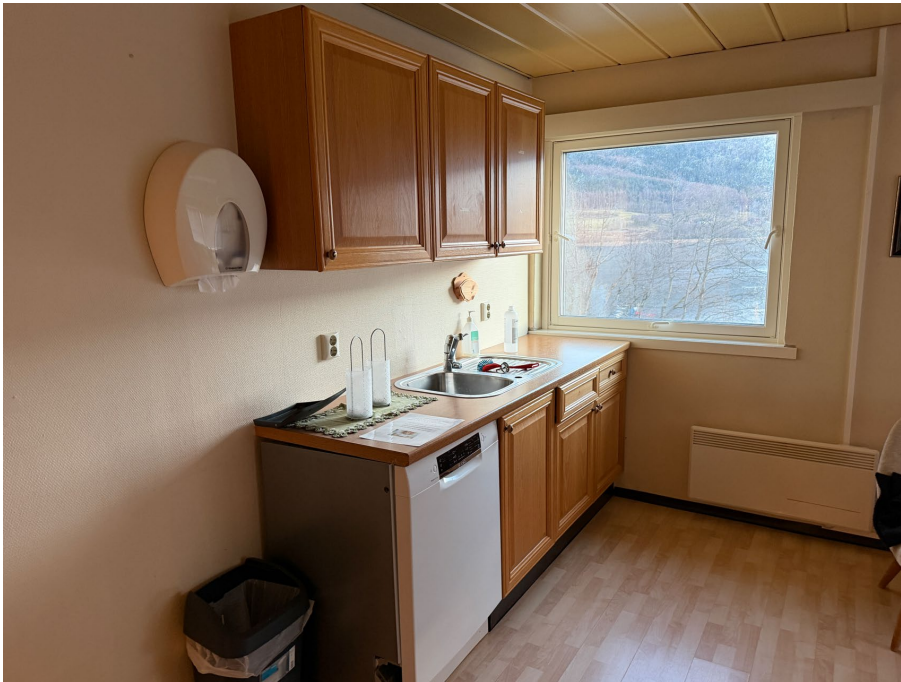
Bilde 25. Typisk eldre te-kjøkkeninnredning.

Det meste av fast innredning anbefales skiftet ut ila. en 10-årsperiode eller ifm. en ev. totalrenovering.

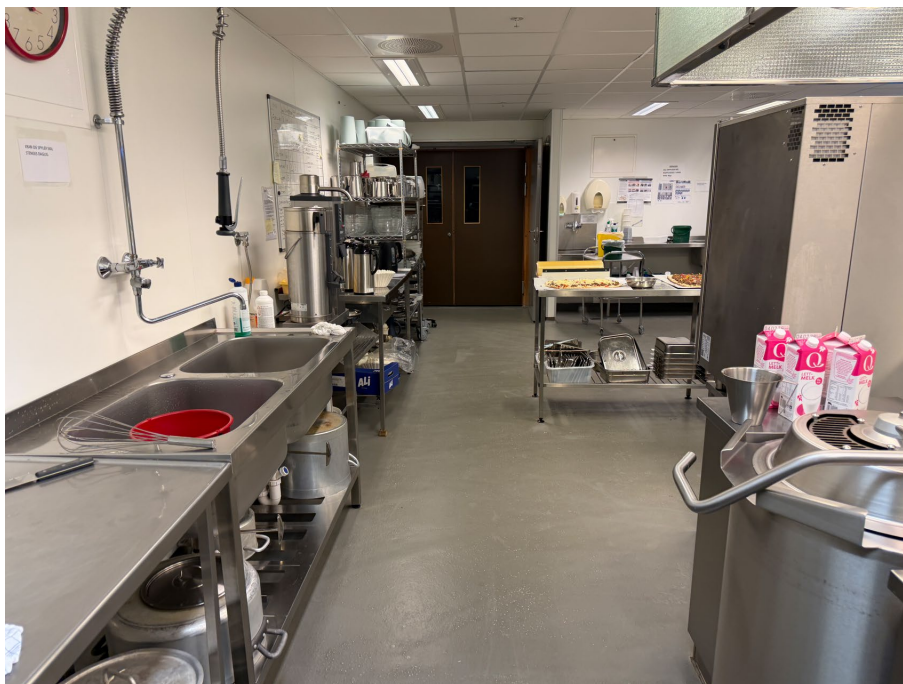
Det er kun registrert mindre tilfeller av muggsoppvekst på kjøle-/fryserom i hjørneskjøter mellom elementer. Dette er typisk for slike kjølerom og vanskelig å unngå. Ellers fremstår kjøle- og fryserom i fin stand bygningsmessig.

Bilde 28. Storkjøkken.

Pga. forventet bruksslitasje og levetid på storkjøkkenet må det påregnes utskiftning ila. de nærmeste 10 år av kjøkkeninnredning og overflater.

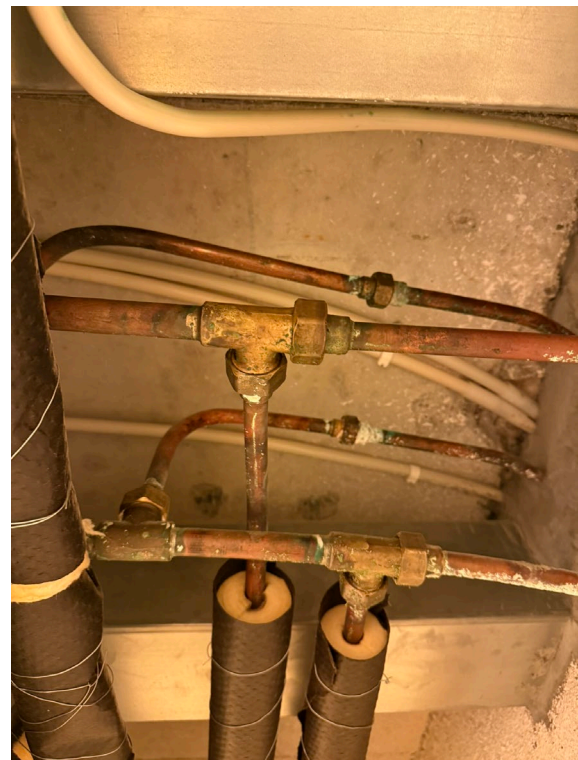
Bilde 30. CU kobber rør med lodde skjøt og union.

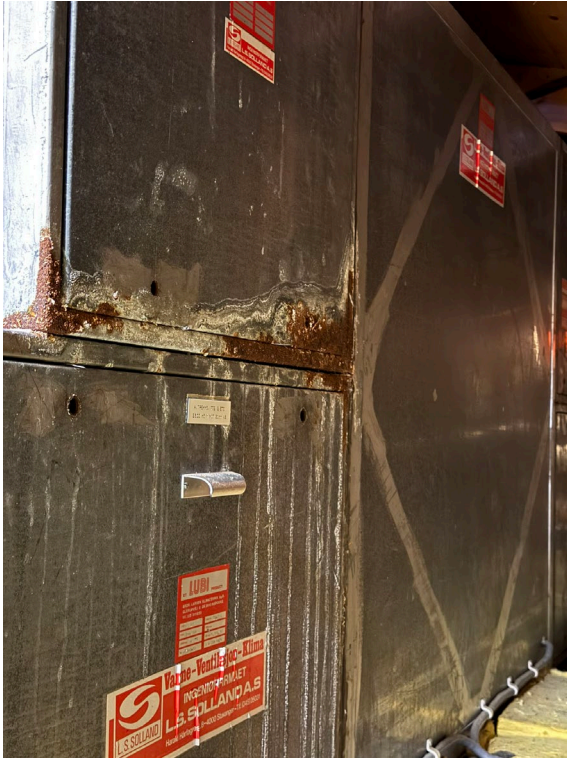
Bilde 33. Ventilasjonsaggregat på tak til 1961-del.

Det anbefales å vurdere installasjon av roterende varmegjenvinner ved framtidig utskifting eller oppgradering av ventilasjonsanleggene. En slik løsning vil kunne gi betydelig bedre varmegjenvinningsgrad og dermed økt energieffektivitet i byggets drift

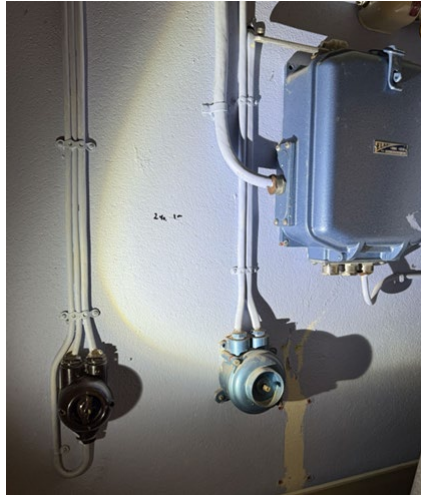
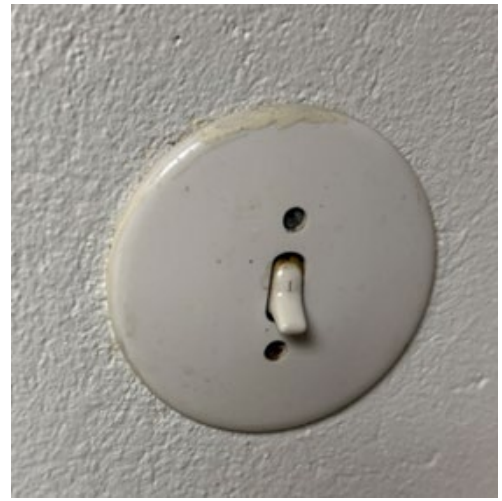
Installasjonsmateriell fra 1961-1978 – som brytere, stikkontakter og koblingsbokser – har for lengst passert sin tekniske levetid. Komponentene bærer tydelig preg av slitasje, aldring og mekanisk svekkelse, og bør skiftes ut. Plastkomponenter i eldre materiell blir med tiden sprø og kan sprekke. Dette medfører økt berøringsfare og risiko for strømgjennomgang. I tillegg vil mekaniske vibrasjoner over tid kunne føre til løse koblinger der det mangler rutiner for kontroll og etter trekking. Løse forbindelser skaper varmgang og brannfare.

Bilde 35. Gamle brytere.

Bilde 38. Gammel bryter.

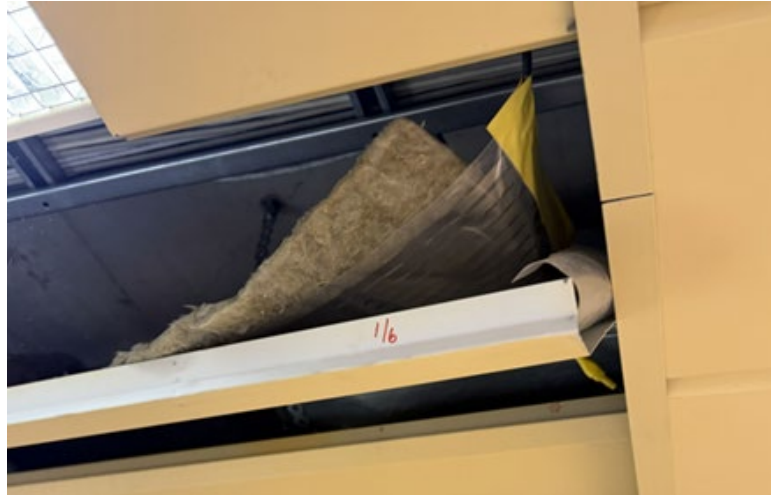
Bilde 36. Gammel strålevarme tak

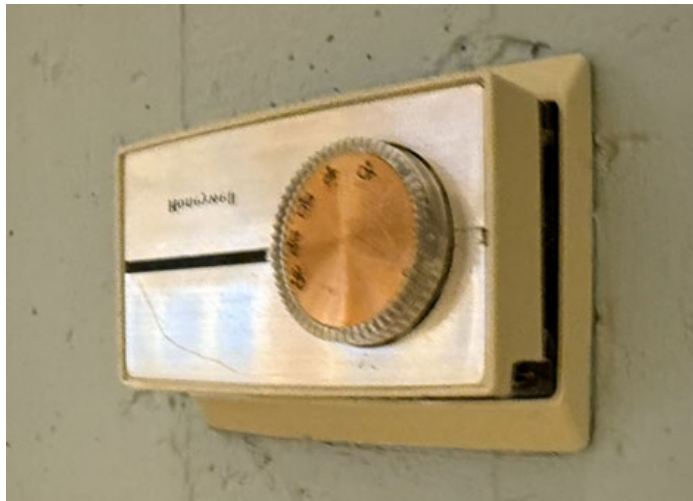
Bilde 37. Gammel termostat.

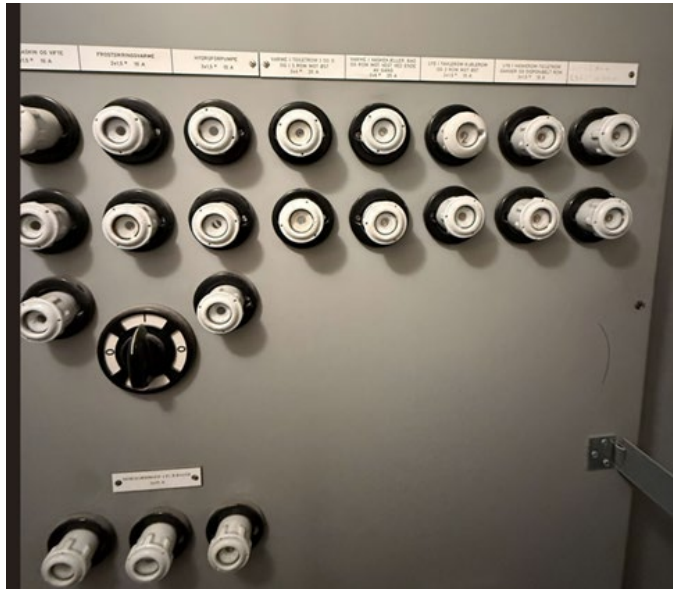
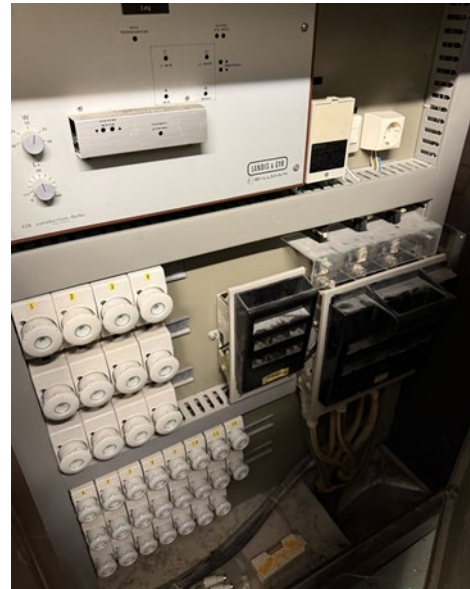
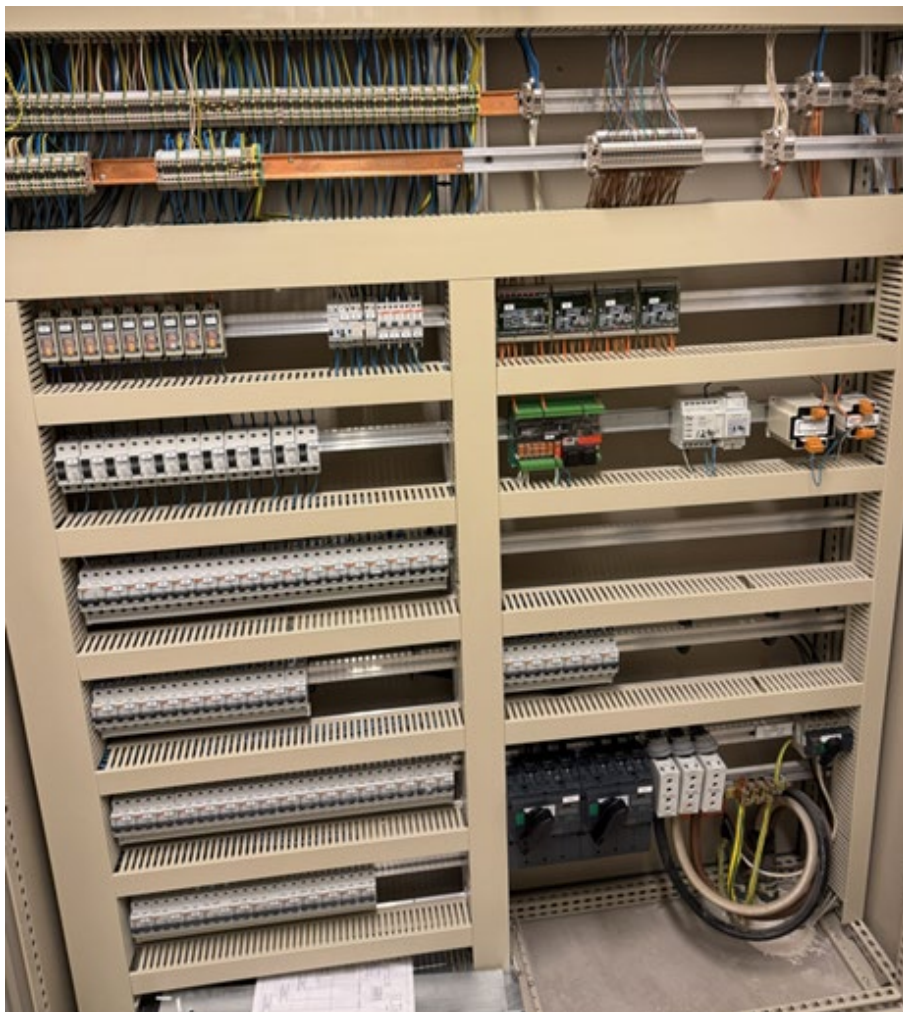
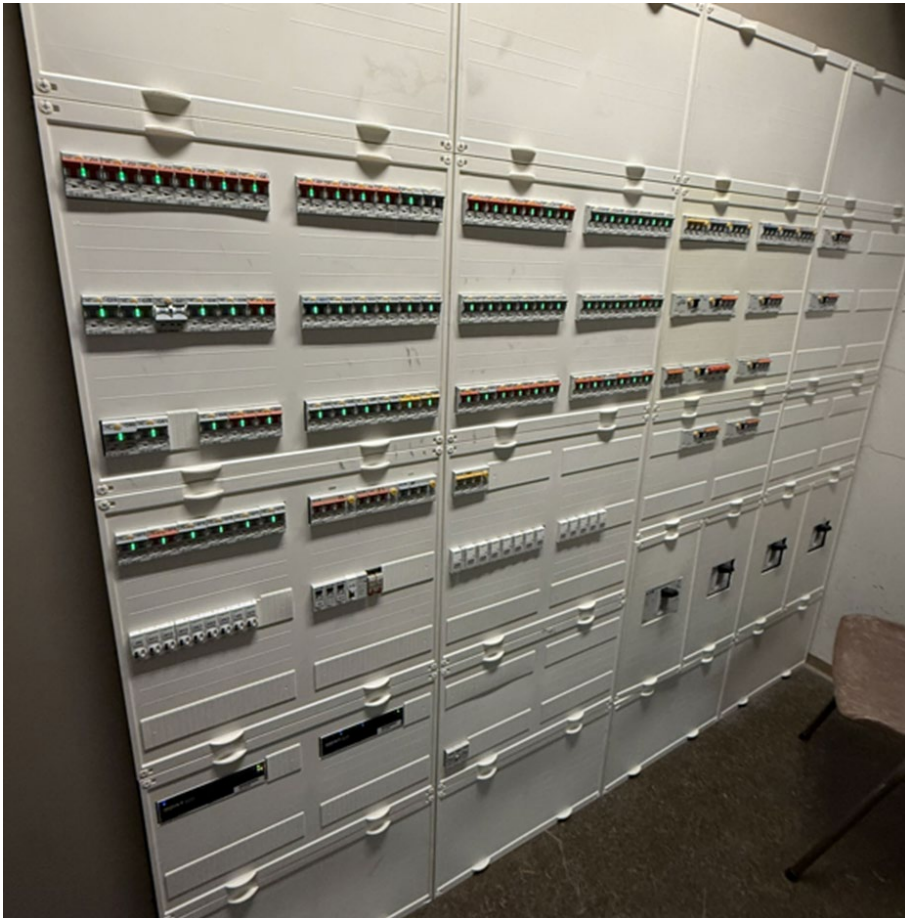
Bilde 39. Underfordeling fra 1978.

Bilde 40. Underfordeling fra 1978.

Bilde 41. Underfordeling fra 2002.

Bilde 42. Underfordeling fra 2024.

Underfordelingene fra 1961, 1978 og 2004 anbefales skiftet ut, slik at anlegget oppfyller dagens krav til personsikkerhet, brannsikkerhet og driftssikkerhet. Dette vurderes særlig viktig da bygget benyttes av pasienter og beboere med nedsatt funksjonsevne.

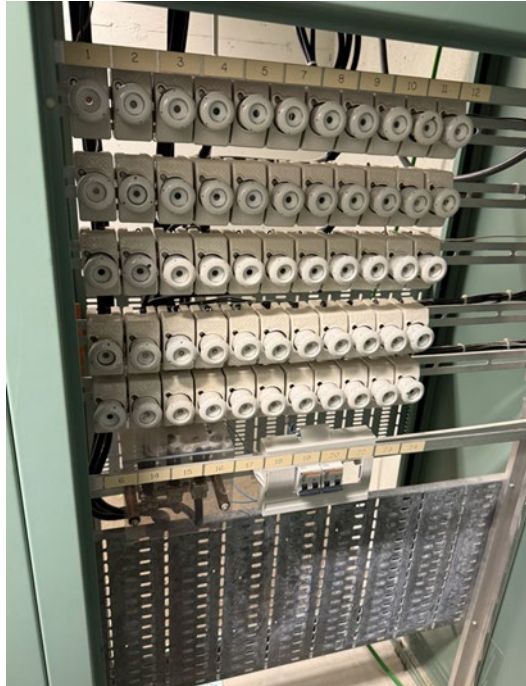
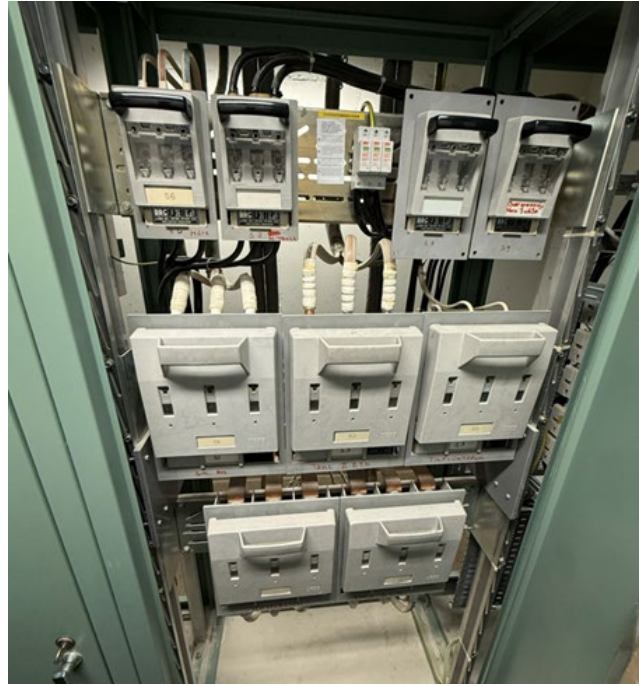
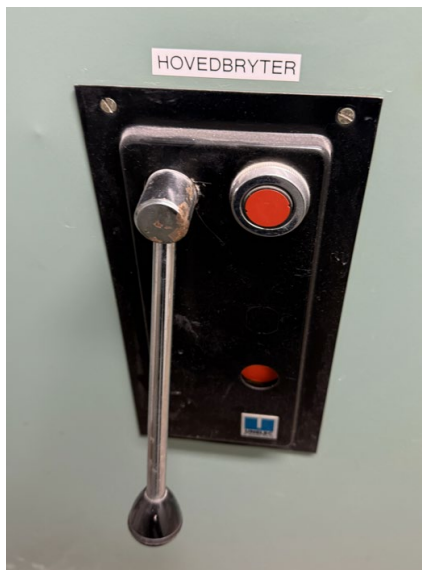
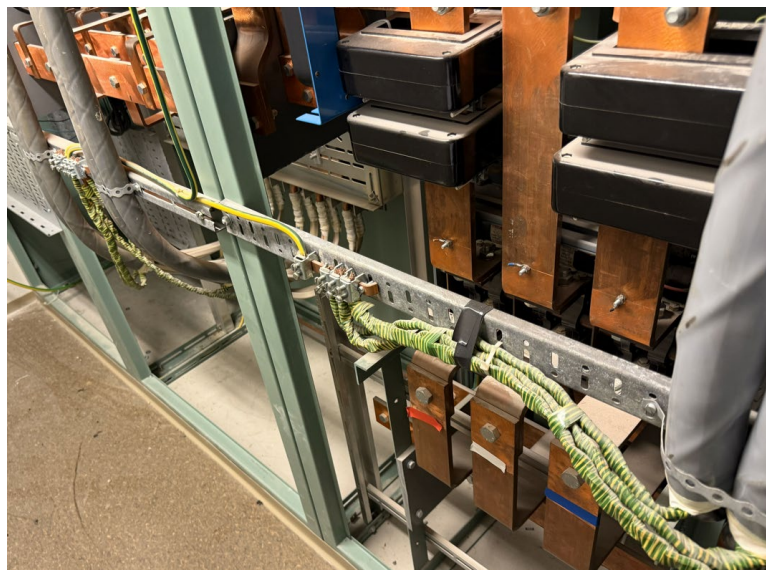
Bilde 43. Hovedfordeling.

Bilde 44. Hovedfordeling.

Bilde 45. Hovedfordeling.

Bilde 46. Hovedfordeling.

Hovedfordelingen bør skiftes ut i sin helhet.

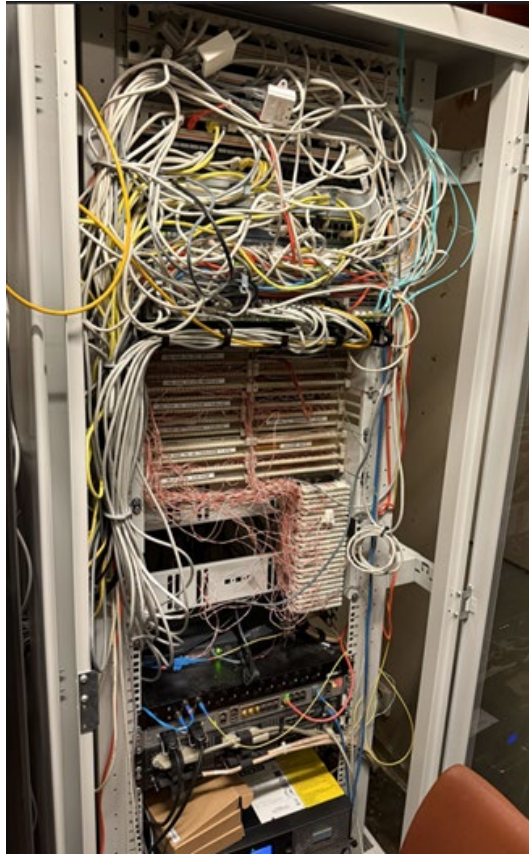
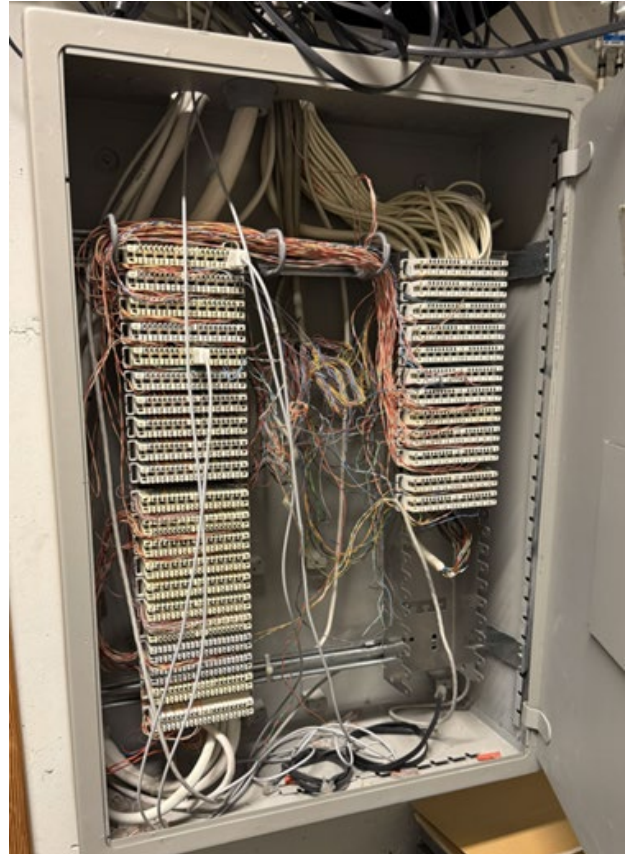
IKT-rackene er av eldre dato og har blitt utvidet i flere etapper. Resultatet fremstår som overfylt og lite oversiktlig. Det er også observert gammelt utstyr som vanskeliggjør service og feilsøking.

Bilde 47. Gamle IKT rack.

Bilde 48. Gamle IKT rack.

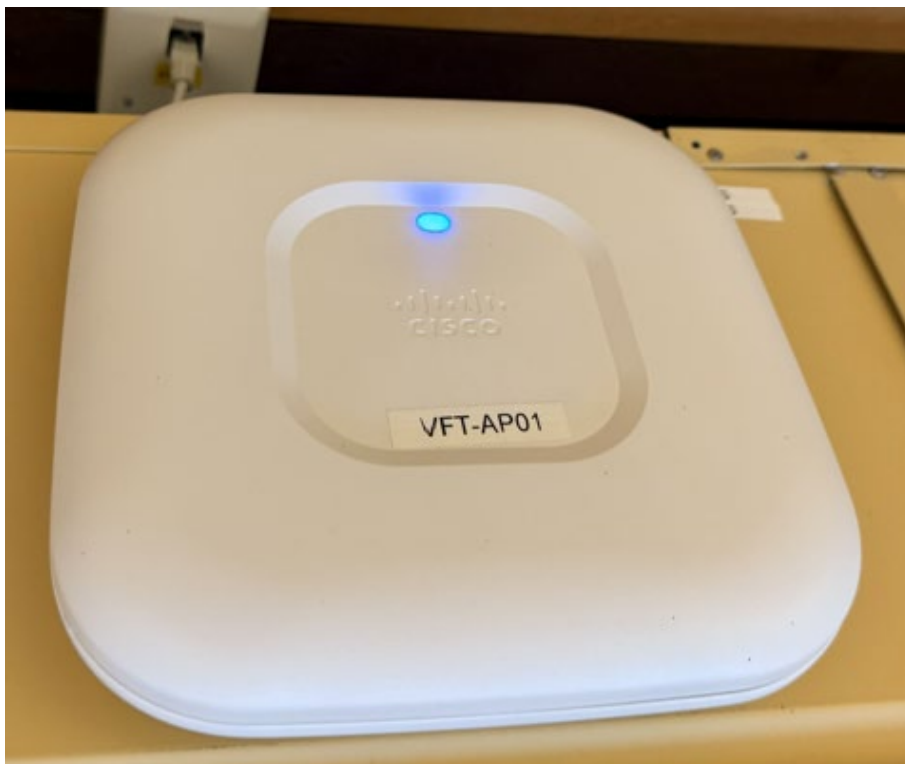
Bygget har god wifi dekning med relativt nye cisco wifi sendere.

Bilde 49. WIFI.

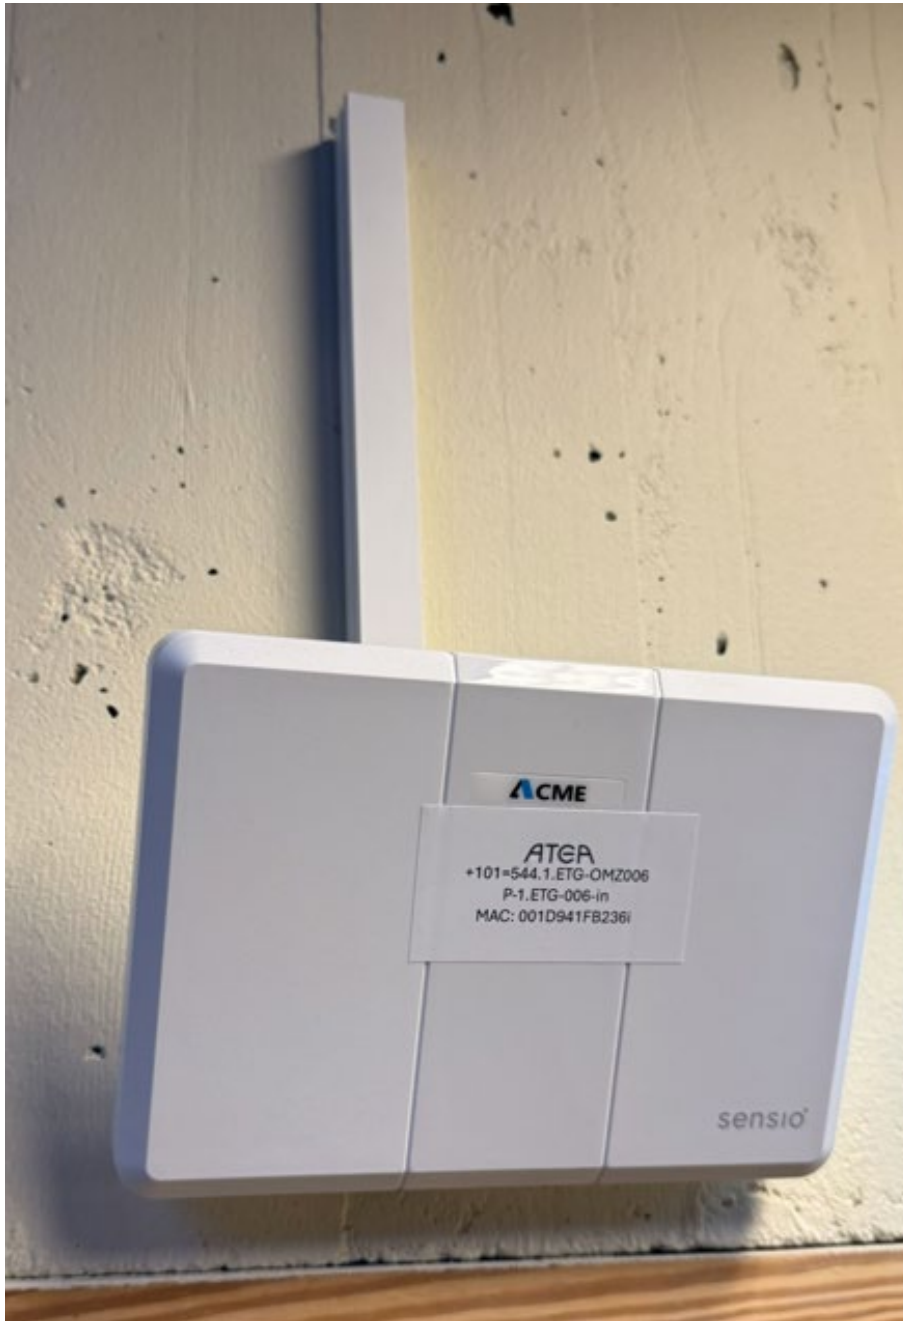
Det er montert ett nyere Atea sensio anlegg som fungerer bra.

Bilde 50. Adgangskontroll.

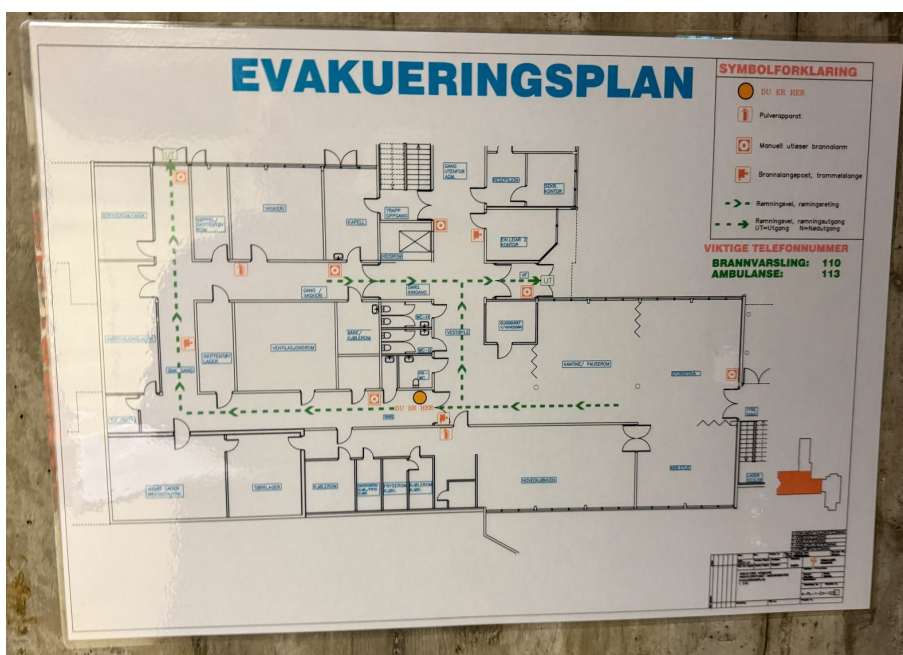
Det er også noen ulikheter mellom tegningsunderlag og hvordan bygget er utformet. Det er enkelte dører som ikke er på tegningsunderlaget ifm. ombygginger i senere tider.

Bilde 51. Midlertidig evakueringsskisse.

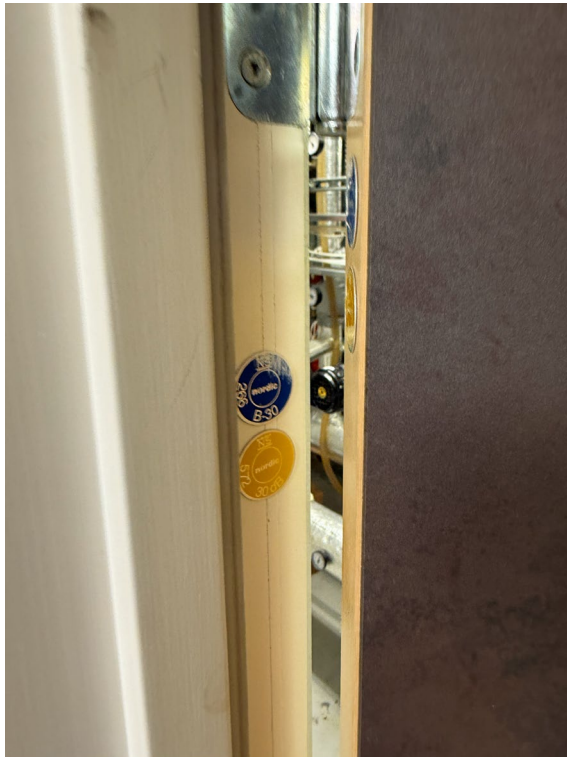
Videre ble det observert flere dører som antas å inngå i brannteknisk funksjon, men som har tydelige skader, for eksempel skader i dørbled eller karm, deformasjoner, redusert tetthet eller andre forhold. Slike skader tilsier at dørene ikke forventes å kunne opprettholde sin branntekniske funksjon, og innebærer at brannteknikk i praksis kan være svekket der dørene står. Dette kan medføre økt risiko for brann- og røykspredning mellom områder som forutsettes adskilt.

Bilde 58. Eksempel branndør.

Alle brannklassifiserte dører med observerte skader skal utbedres slik at brannteknisk funksjon gjenoprettes, eller byttes dersom utbedring ikke er mulig eller ikke gir tilstrekkelig dokumenterbar ytelse. Etter utbedring eller utskifting bør det foreligge dokumentasjon som bekrefter at dører og tilhørende brannteknikk igjen ivaretar forutsatt brannmotstand og funksjon, og at dette samsvarer med byggets branntekniske forutsetninger, inkludert eventuelle forutsetninger knyttet til sprinkling og rømningsprinsipp.

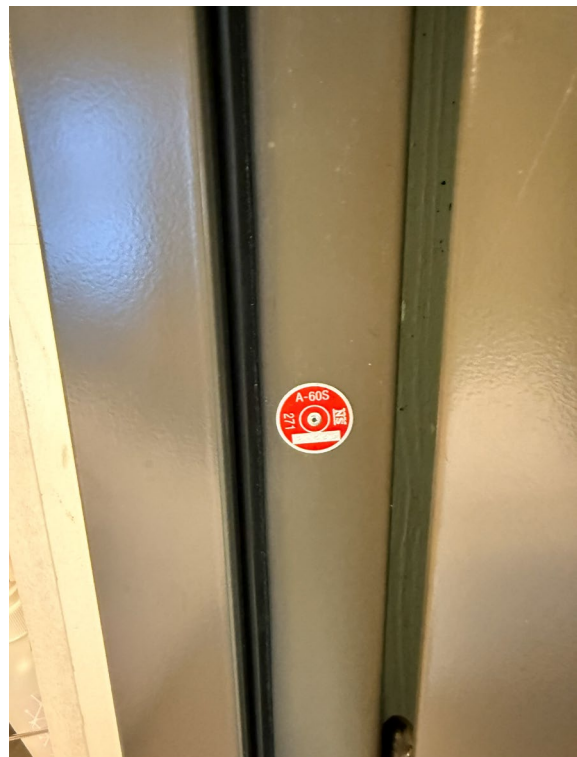
Bilde 61. Ståldør med A 60 S-klassifisering

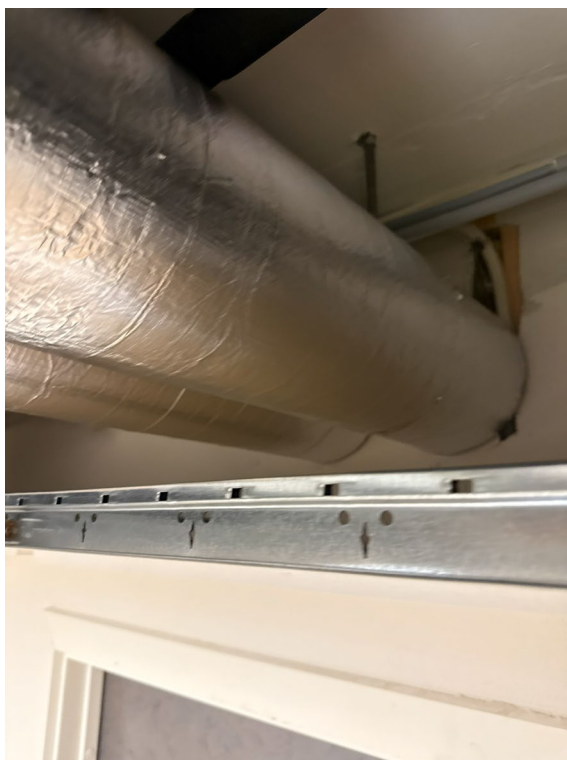
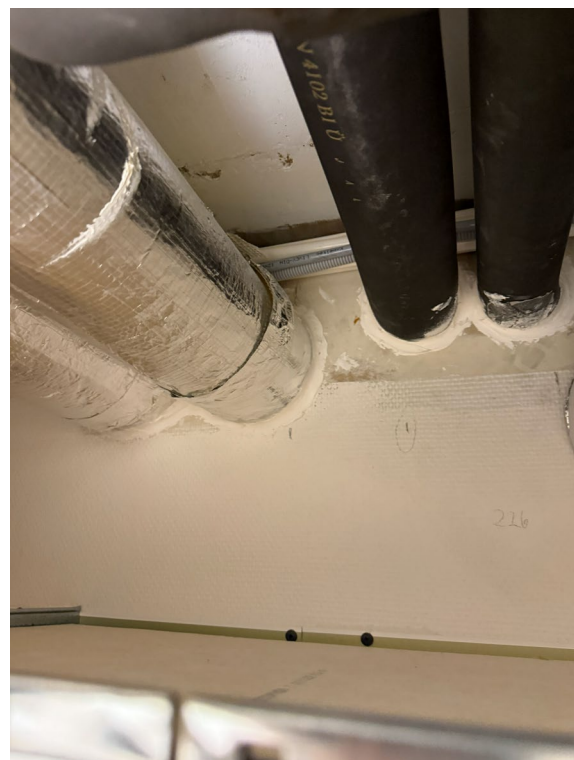
Generell tilbakemelding er at observerte og kontrollerte gjennomføringer i hovedsak fremstår som tilfredsstillende og ser bra ut. Unntaksvis er det imidlertid observert manglende tetting av gjennomføring til kjølerom. Dette må utbedres, da døren inn til kjølerom har brannmotstand og det dermed tydelig er etablert en egen branncelle.

Bilde 62. Gjennomføring.

Bilde 63. Gjennomføring.

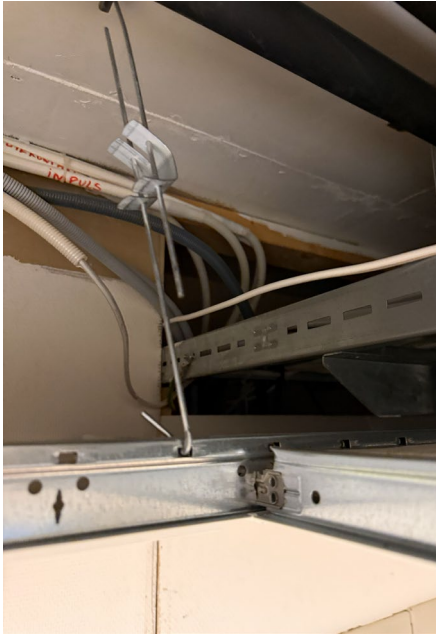
Bilde 64. Kjølerom.

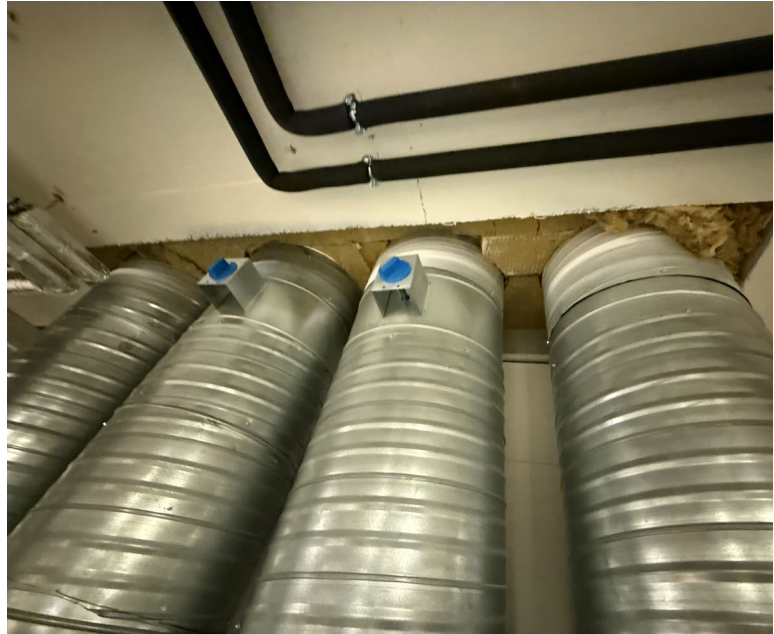
Bilde 65. Teknisk rom .

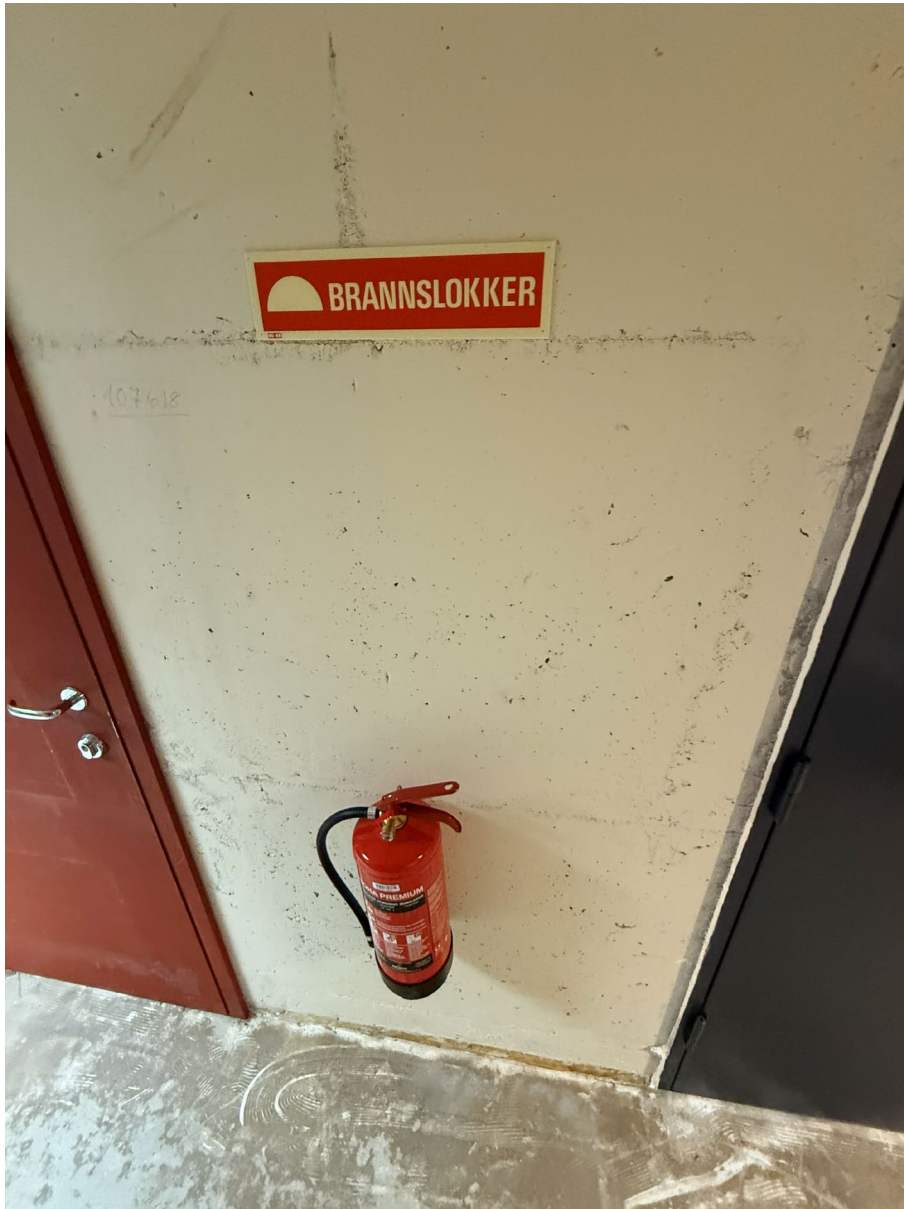
Det er enkelte steder observert at merking av manuelt slokkeutstyr ikke er utført med plogskilt. Der det benyttes etterlysende skilt, må det påses at skiltene har tilstrekkelig tilgang på ladelys eller annen form for belysning, slik at de etterlysende egenskapene oppnår forutsatt funksjonstid (minimum 30 minutter) i en brannsituasjon.

Bilde 66. Brannsløkker
