Geoteknisk vurdering av tomtealternativ 3

OPPDRAG	Vindafjord omsorgssenter	DOKUMENTKODE	10271313-01-RIG-NOT-002
EMNE	Geoteknisk vurderingsnotat	TILGJENGELIGHET	Åpen
OPPDRAGSGIVER	Vindafjord kommune	OPPDRAGSLEDER	Martine Johnsen Waldeland
KONTAKTPERSON	Frode Eike	UTARBEIDET AV	Asbjørn Voll Kvalbein
KOPI		ANSVARLIG ENHET	10231011 Seksjon geoteknikk – Samferdsel og bygg

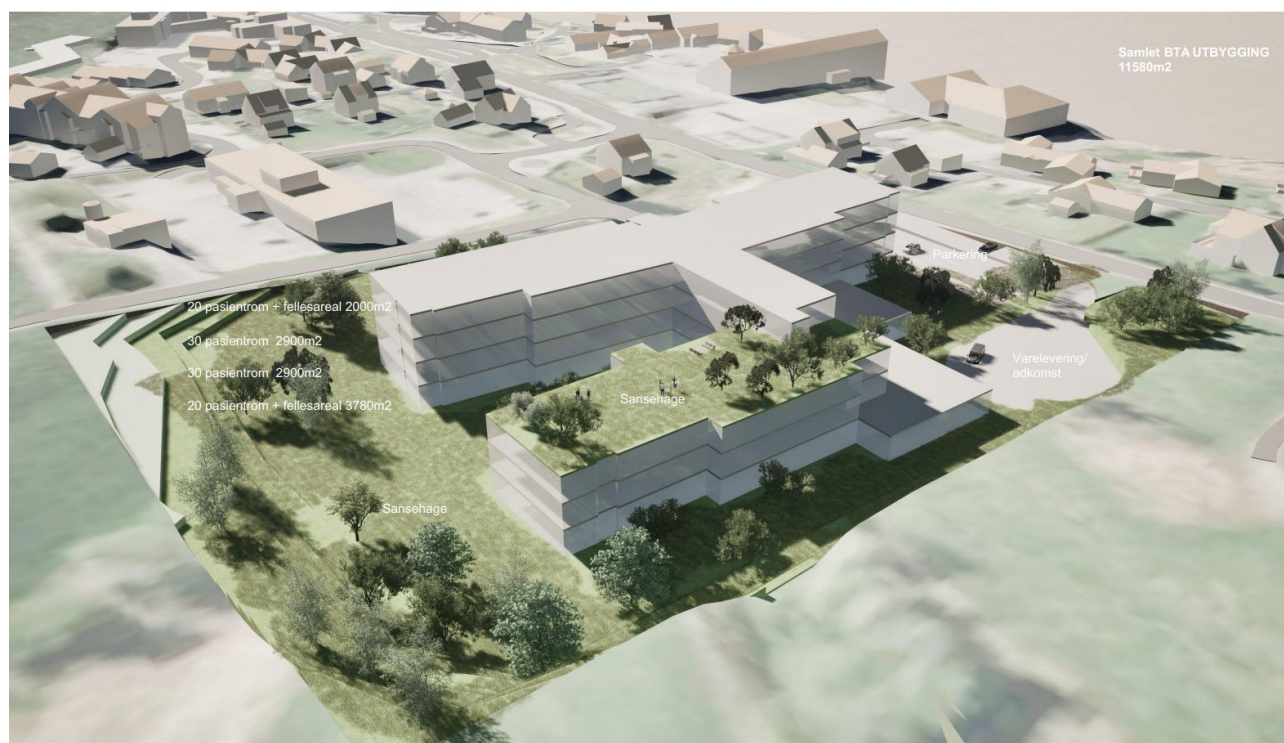
Alt.3: Ølen- ny institusjon

Figur 7: Utklipp av illustrasjonstegning for nybygg på tomtealternativ 3. Illustrasjon er sett i retning nordvest [3].

Vindafjord kommune ønsker å utvide antall omsorgsboliger i kommunen. I 2025 ble det gjennomførte Multiconsult, sammen med Link Arkitektur, en volumstudie av de ulike tomtealternativene, hvor et av alternativene var nybygg på tomtealternativ 3 øst for Ølen brannstasjon, se illustrasjon i Figur 7. Fra volumstudiet er underkant fundament til 1. etasje av bygget lagt til kote +34, som blir benyttet videre i vurderingene i dette notatet. Det er ikke vurdert kjelleretasje fra volumstudiet.
